## REPOSICIÓN DE MENSULAS CORTAS EN EL PUENTE SOBRE EL RÍO GUADALFEO

## RESUMEN

El puente sobre el Río Guadalfeo en la N-340 P.K. 328+350 es una estructura del ilustre ingeniero Carlos Fernández Casado, con una configuración estructural del tablero bastante singular y realizado en el año 1945.

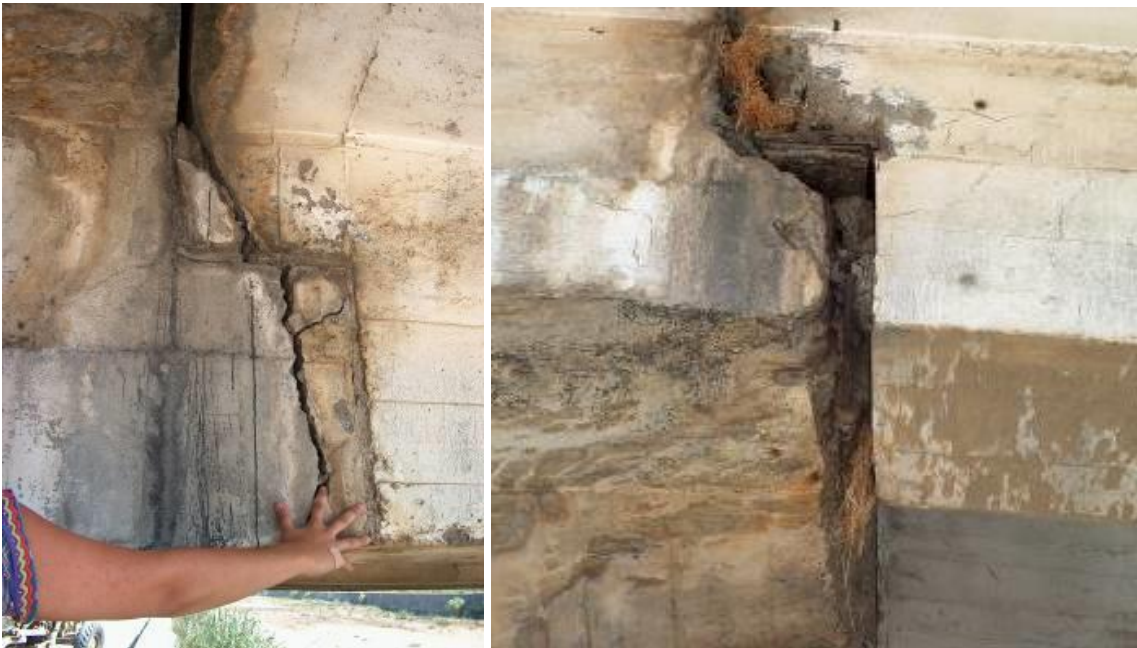
El paso del tiempo así como la ausencia de juntas de dilatación, un sistema de drenaje insuficiente, una impermeabilización dañada o inexistente y la aparición de grietas en el pavimento, han originado la degradación de las zonas de discontinuidad del tablero, debido a la continua circulación de agua. Esto ha generado que los apoyos a media madera, especialmente los apoyos correspondientes con los apoyos extremos ya que están más expuestos a las acciones ambientales (viento, mar, agua de lluvia...) presentaran daños importantes, con degradación del hormigón, fisuras debidas a esfuerzos, tanto en mapa como a 45° con origen en el ángulo recto de

la media madera, y grietas de más de 1,5 cm de abertura, con armaduras vistas y fuertemente corroídas, con pérdidas de sección de más del 50%.

**Figura 5. Estado en el que se encontraban algunas de las medias maderas**

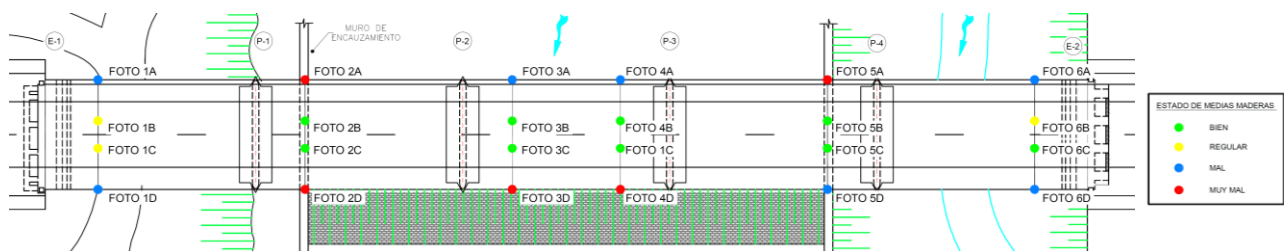
**Figura 6. Croquis de estado de las medias maderas.**

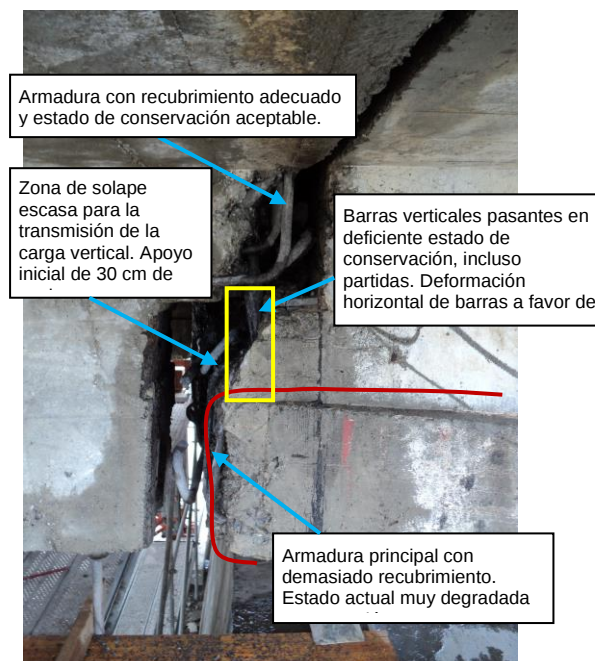
**Figura 10. Detalle de ménsula corta demolida, indicando daños y deficiencias detectadas.**

A partir de la evaluación realizada en la obra, y teniendo en cuenta el estado de conservación y posición de las armaduras, en las ménsulas cortas analizadas, no se consideró conveniente contabilizar la armadura principal de la ménsula. Esto se debió al avanzado estado de corrosión de las barras en su zona de doblado y anclaje, así como por el exceso de recubrimiento y falta de una correcta transmisión de las cargas. Por ello, resultó necesario redefinir una actuación que además asegurase la correcta transmisión de las cargas en los apoyos a media madera deteriorados.

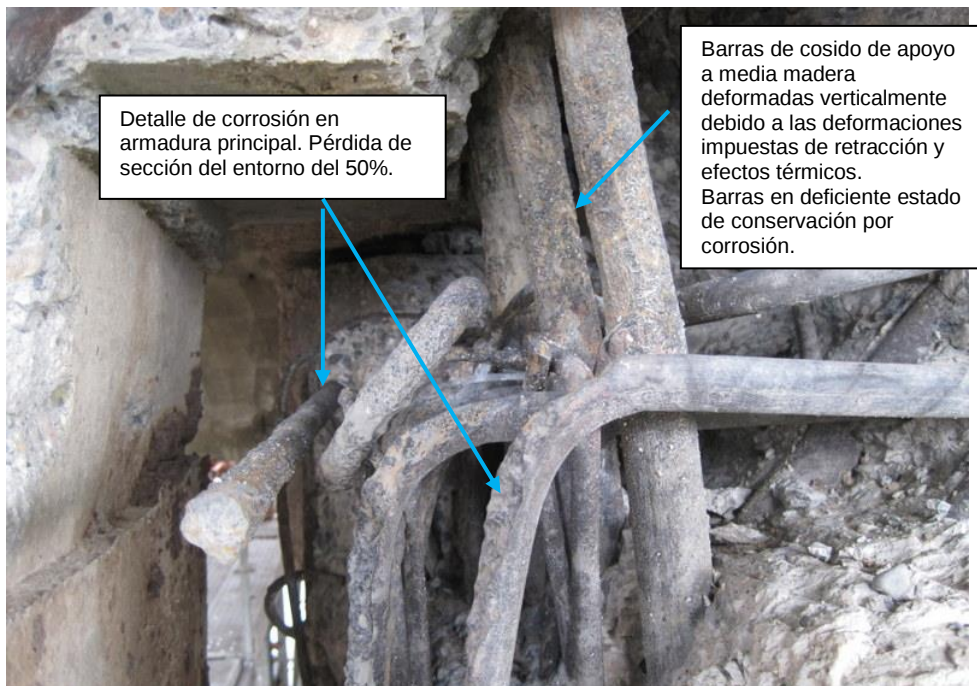
**Figura 11. Detalle de corrosión de armaduras principales y de las barras de cosido de la ménsula corta.**

A continuación se inicia el refuerzo de la ménsula corta mediante un doble mecanismo de refuerzo de la armadura inferior del apoyo. Por un lado, a tenor del estado de conservación que presentaba la armadura principal de la ménsula corta, con toda la zona del anclaje deteriorada, se consideró que la mejor solución para estas barras era su corte y disposición de manguitos mecánicos que empalmen con una nueva armadura de acero corrugado, garantizando de esta forma un anclaje más efectivo de las barras.
