## ACTUACIONES DE EMERGENCIA PARA RESTITUCIÓN DEL TRÁFICO, RECONSTRUCCIÓN Y RECALCE DE CIMENTACIONES EN EL VIADUCTO DE LA RAMBLA DE BÉJAR (MURCIA)

### RESUMEN

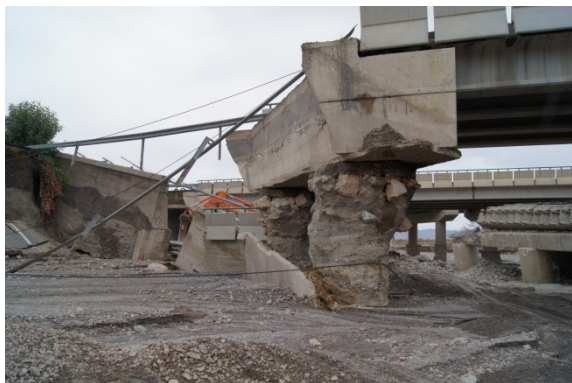
Las lluvias acaecidas durante los días 27 y 28 de septiembre de 2012 en el sureste de España produjeron múltiples riadas e inundaciones en las zonas afectadas. En el caso concreto de la Rambla de Béjar se tradujo en el paso de una avenida extraordinaria de unos 1000 m<sup>3</sup>/s de caudal máximo, equiparable a la avenida de período de retorno de 500 años. Esto provocó la socavación y colapso de las pilas P-6 y P-7 y del estribo E-2 de la estructura correspondiente al tronco principal de la calzada sentido Almería; igualmente, se vieron afectados los terraplenes de acceso lado E-2 de la calzada principal y de la vía de servicio de las calzadas del sentido Almería (Figura 4). El colapso del estribo y las pilas citadas supuso, a su vez, el derrumbe y colapso de los vanos 6, 7 y 8 (Figuras 5 y 6).

**Figura 4. Estribo 2 de vía de servicio sentido Almería**

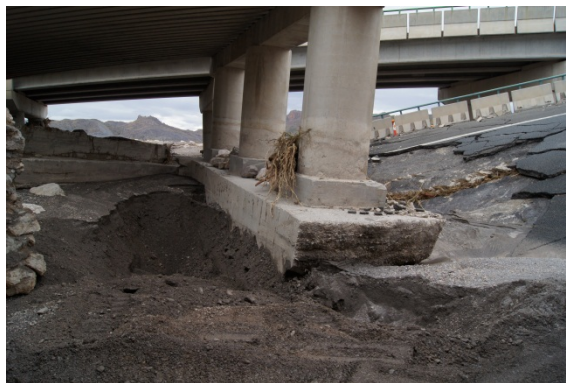
**Figura 5. Pila 6 de calzada sentido Almería colapsada. Giros y asentos sufridos inadmisibles**

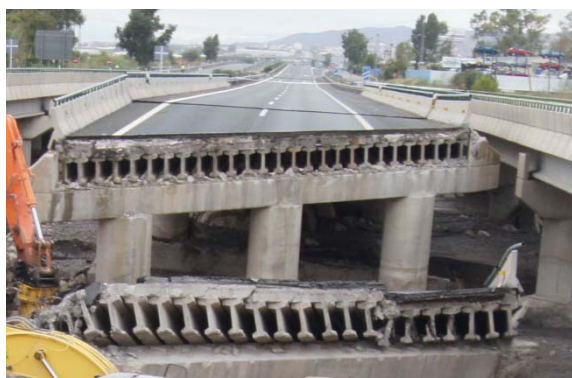
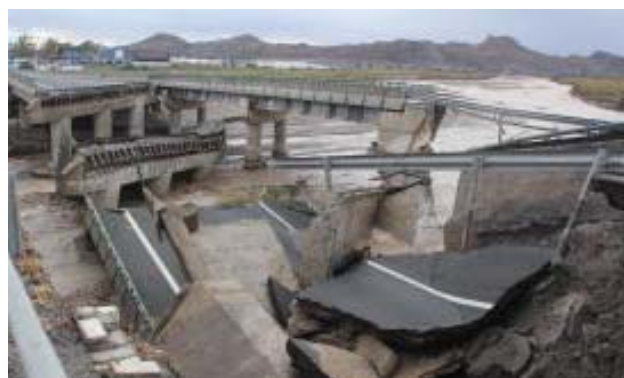
**Figura 6. Vistas generales de la estructura colapsada**

Antes de iniciar los trabajos de reconstrucción de la estructura, se realizó un análisis de las posibles soluciones que optimizaran el plazo y coste de reconstrucción de la estructura colapsada, concluyendo que la mejor solución posible era rehacer el tablero con idéntico tipo estructural al existente, puesto que otras soluciones más ventajosas en tiempo y coste, penalizaban el gálibo libre de la rambla y, por lo tanto, su capacidad de desagüe (Figura 12).

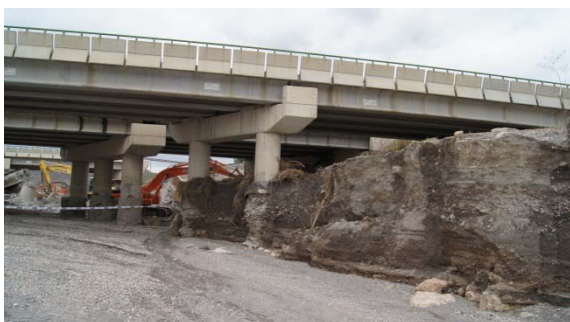
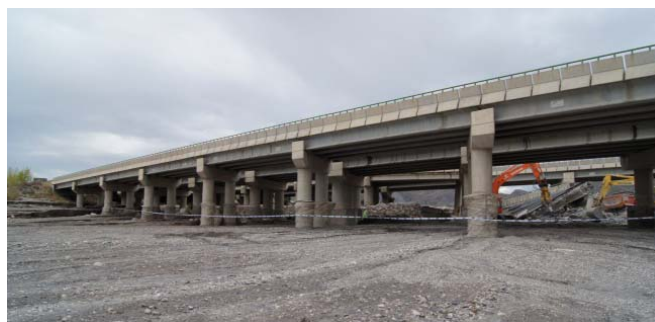
Las cimentaciones pilotadas de las estructuras más recientes (calzada sentido Murcia y vías de servicio), apenas se vieron afectadas por la riada, no obstante se vieron descubiertas del orden de 2,5-3 m, debido a la acción erosiva del agua (Figura 7).

**Figura 7. Arrastre de material del lecho aguas abajo de la estructura. Pilotes descubiertos del orden de 2,5 - 3 m**

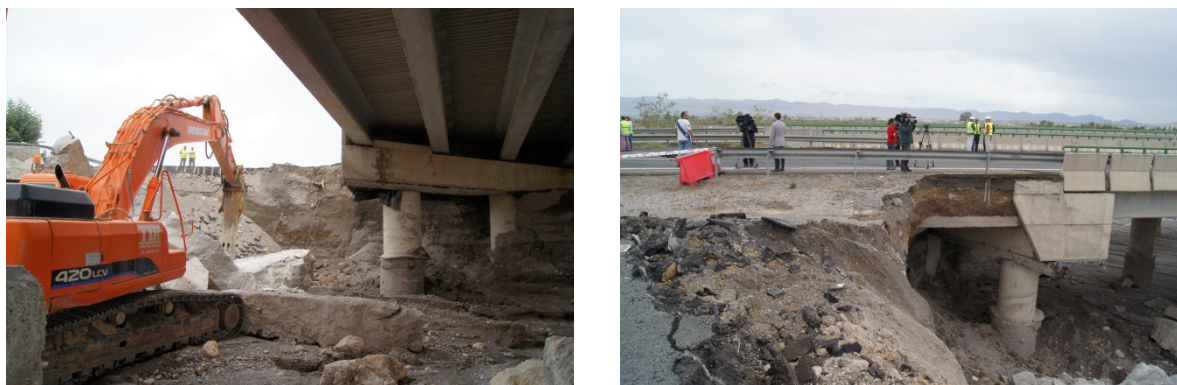
En los terraplenes y márgenes de acceso a la estructura, como consecuencia de la acción erosiva del agua, se produjo un importante descalce bajo la losa de transición del estribo 2 de la estructura correspondiente a la calzada del tronco principal de la autovía sentido Murcia (Figura 8). Como agravante de este hecho, se añade la erosión de los taludes de acceso más próximos, producido por el colapso del estribo aledaño y la acción erosiva del agua. La suma de ambas patologías producía una alta incertidumbre del comportamiento geotécnico y estructural del terraplén de acceso que impidió el restablecimiento inmediato del tráfico.

**Figura 8. Vista general y detalle de estribo 2 de la calzada sentido Murcia y descalce de losa de transición**

Como medida correctora y teniendo en cuenta la provisionalidad de la medida se realizó un muro de escollera que asegurara la estabilidad del terraplén. La zona o espacio existente bajo la losa de transición, se rellenó mediante hormigón en masa, con objeto de reducir, o prácticamente eliminar, el trabajo de este elemento dada la precaria situación en que había quedado (Figuras 9, 10 y 11).

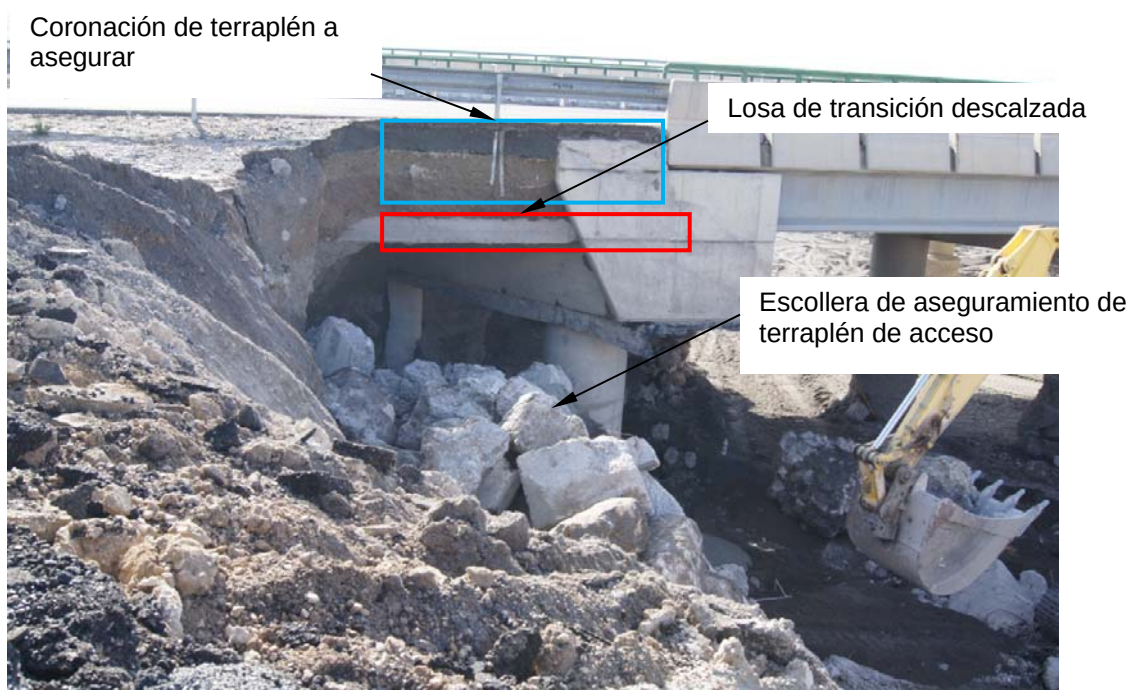
**Figura 9. Descalce en calzada sentido Murcia. Trabajos de reconstrucción provisionales de emergencia**
