## REPARACIÓN DE LA NAVE DEL DEPÓSITO DEL LABORATORIO DE ESTUDIOS HIDRÁULICOS DEL CEDEX

### RESUMEN

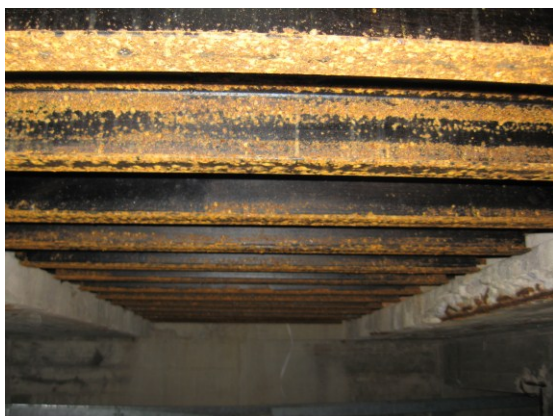
**Figura 5. Palastros metálicos para el cierre de huecos transversales.**

En cuanto a los pilares y el muro perimetral del depósito, su estado de conservación era bastante bueno en comparación con los daños descritos anteriormente, puesto que manifestaban únicamente daños puntuales y de reducido alcance. También resulta importante destacar, tal y como se pudo comprobar en las imágenes 5 y 6, el deteriorado estado de conservación de los elementos metálicos de cierre de los huecos, con la pérdida casi total de la pintura de protección y con zonas puntualmente debilitadas por la corrosión de estos elementos metálicos.

Además de esta actuación de refuerzo, se llevaron a cabo otra serie de actuaciones generales como son: el picado, saneado y regeneración de desconchones y armaduras vistas; la limpieza y aplicación de pintura de protección de los palastros y perfiles metálicos; la sustitución de parte de las losas de cierre de hormigón por rejillas tipo Tramex para permitir la ventilación del depósito; la impermeabilización de la cara inferior de la losa superior con un impermeabilizante de doble capa de mortero bicomponente de aglomerantes cementosos y áridos seleccionados junto con una malla de fibra de vidrio intermedia; aplicación de una pintura anticarbonatación e hidrofugante; impermeabilización de los depósitos inferiores; etc.

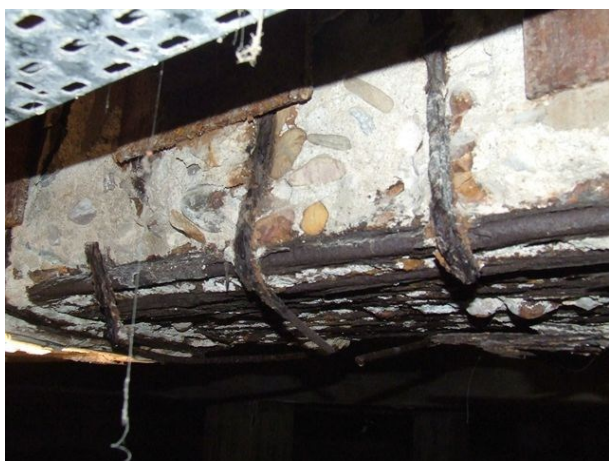
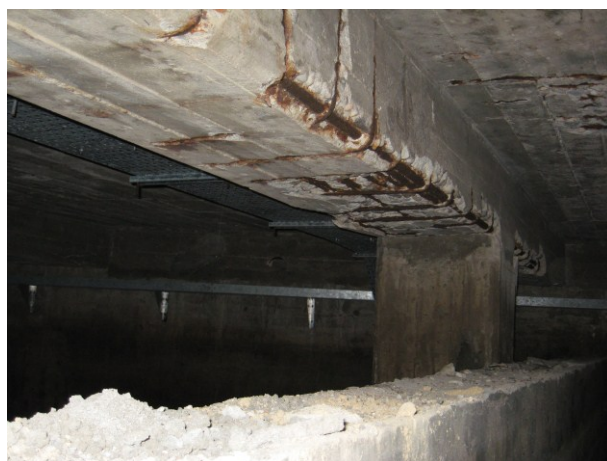
Las vigas, elementos resistentes principales de la losa, manifestaban una serie de daños sistemáticos por corrosión de las armaduras, si bien el grado de afección resultaba diferente entre unas y otras. Las vigas con mayor índice de daño presentaban pérdidas importantes de sección de la armadura, llegando incluso, en determinadas zonas, a la rotura y pérdida por la oxidación de la armadura, todo ello acompañado de los correspondientes desconchones y pérdidas del hormigón de recubrimiento.

En términos generales, los daños detectados en las vigas se localizaban de forma aleatoria en toda la superficie del depósito, si bien se concentraban en las zonas próximas a los huecos longitudinales, siendo también más desfavorables aquellas vigas situadas sobre o cerca de los depósitos, debido al alto índice de humedad y circulación de aire a través de los huecos existentes.

**Figuras 7 y 8. Pérdida del hormigón de recubrimiento con importantes daños por corrosión de armaduras, tanto de cortante como de flexión, llegando incluso a la rotura de las barras.**

Como consecuencia de los daños de durabilidad que presentaba la losa superior del depósito, así como la insuficiencia resistente a cortante de las vigas principales, se plantearon una serie de actuaciones encaminadas a establecer unas condiciones resistentes y de durabilidad adecuadas. El refuerzo a cortante, se realizó mediante la disposición de nueva armadura pasiva y el recrecido de la sección, si bien se estudiaron otras alternativas como la utilización de pletinas metálicas o fibra de carbono. La problemática de la solución, en este caso concreto, se encontraba en la imposibilidad de actuar en la cara superior de la losa, ya que fue condición de la Propiedad que, durante la ejecución de las obras, el depósito siguiera funcionando con total normalidad.

Para ello se ideó un sistema de refuerzo consistente en el mecanismo resistente de la suma de las dos vigas. Por un lado, estaría la capacidad resistente de la viga actual y por otro, el de la nueva viga exterior, de menor canto, conectando las vigas de tal forma que se lograra un adecuado monolitismo y se asegurara la correcta transmisión de los esfuerzos rasantes. Así mismo, se dispuso una armadura de flexión negativa proporcional al esfuerzo cortante de cada viga, con objeto de asegurar el trabajo del refuerzo en estado límite último.

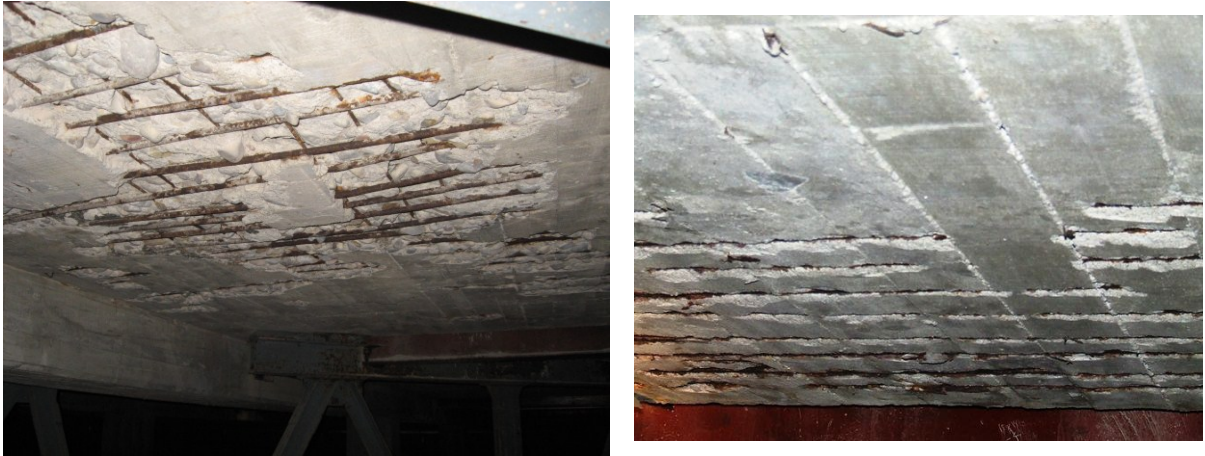
El estado general de conservación de la losa resultaba similar al que manifestaban las vigas, tanto en grado como en alcance. Concretamente, se puede decir que los daños de la losa se concentraban en la armadura principal de flexión positiva, si bien el armado longitudinal de reparto también aparecía en numerosas ocasiones dañado. Igual que en el caso de las vigas, la corrosión de las armaduras había producido el correspondiente estallido del hormigón, por lo que la armadura quedaba totalmente vista y expuesta a los agentes agresivos ambientales. Así mismo, las zonas más deterioradas coincidían con las zonas próximas a los huecos por donde recircula el agua de los modelos hidráulicos, lo que aceleraba la oxidación de la armadura, tanto por las propias salpicaduras del agua como por la propia circulación del aire, con la aportación del oxígeno libre necesario para el desarrollo de la corrosión.

**Figuras 9 y 10. Numerosas zonas de losa con pérdida de recubrimiento y armaduras transversales oxidadas.**

La actuación comenzó con el saneado manual superficial de toda la cara inferior de la losa superior. Para ello se procedió al picado por medios manuales y mecánicos de baja potencia (martillos eléctricos, taladros, sierras radiales,...) de todo el hormigón suelto o mal adherido, conservándose, únicamente, el hormigón sano y que presentaba un estado de conservación aceptable como para considerar que la armadura interior no hubiera sufrido daños por corrosión y que asegurase su integridad.

Como tratamiento de la armadura corroída, se procedió a chorrear con agua y arena de sílice (1-2 mm) toda la superficie de la losa eliminando y limpiando toda la suciedad e imperfecciones existentes. Así mismo, éste tratamiento sirvió como limpieza del óxido de las armaduras hasta dejar las mismas en acero vivo, sin restos de oxidación. Una vez finalizado este tratamiento se repasó, de forma manual, las armaduras que no hubieran quedado perfectamente tratadas, limpiándolas con un cepillo de púas metálicas hasta conseguir la total eliminación de los restos de óxido. El acero se limpió hasta unos grados, de acuerdo a la norma SIS-05-5900 grado Sa 2 ½ para el acero tratado con el chorro de arena o grado St 3 para las armaduras tratadas de forma manual.

Seguidamente se realizó la pasivación de las armaduras vistas mediante un revestimiento anticorrosivo a base de cemento y resinas epoxi modificadas. Este tratamiento consistió en la aplicación de dos capas de pasivante sobre la armadura limpia, aplicado mediante brocha y/o pistola, asegurando el completo tratamiento de la armadura vista.

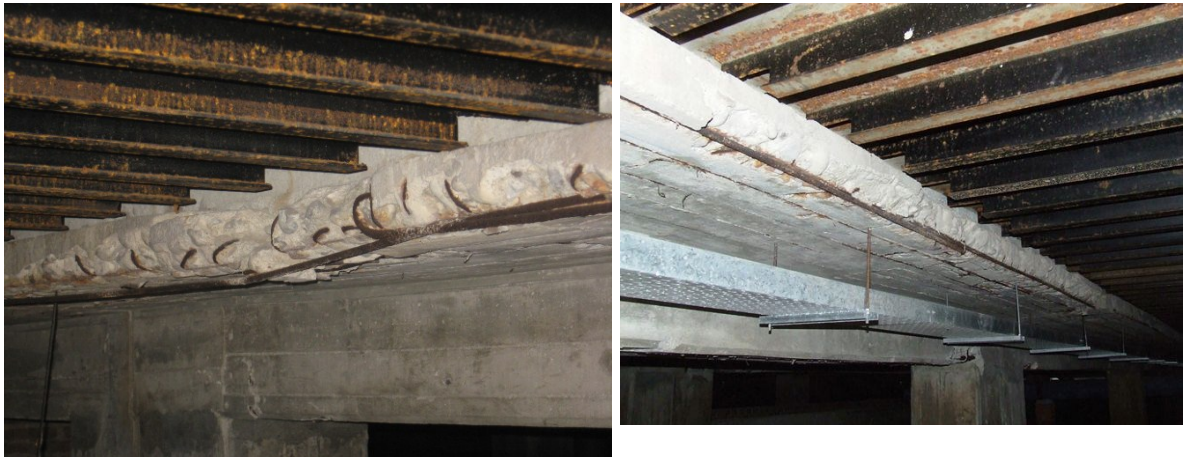
Cabe resaltar el grave estado que presentaban las ménsulas cortas que servían de apoyo de las losetas prefabricadas de hormigón para el cierre de los huecos. Estos elementos, como se puede observar en las imágenes adjuntas, no fueron cuidados durante la ejecución, al igual que se pudo observar en el resto de la estructura, con el agravante de que se trata de elementos de reducidas dimensiones, de 0,10 m de canto y vuelo. En la actualidad, se puede observar la importante degradación que han sufrido éstas, ya que presentaban, incluso, roturas puntuales.

**Figuras 11 y 12. Rotura de ménsulas cortas de losa, con numerosas zonas en las que armaduras están oxidadas. También se observa la degradación del hormigón con la consiguiente pérdida de la geometría original de las ménsulas.**

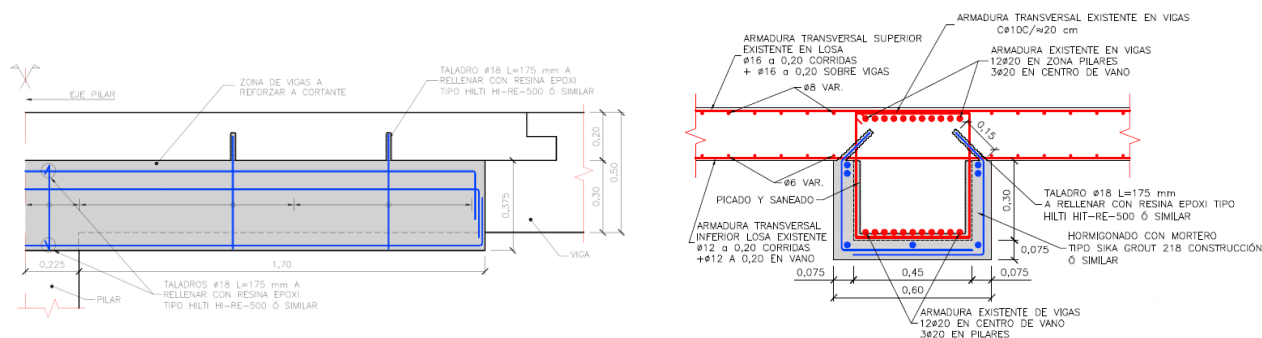
**Figuras 13 y 14. Alzado y sección transversal del sistema de refuerzo de cortante adoptado.**

Así mismo, hubo una serie de vigas, que debido a su peor estado de conservación, manifestando unas pérdidas importantes de la armadura principal de flexión, se consideró necesario acometer su refuerzo integral tanto a cortante como a flexión positiva,

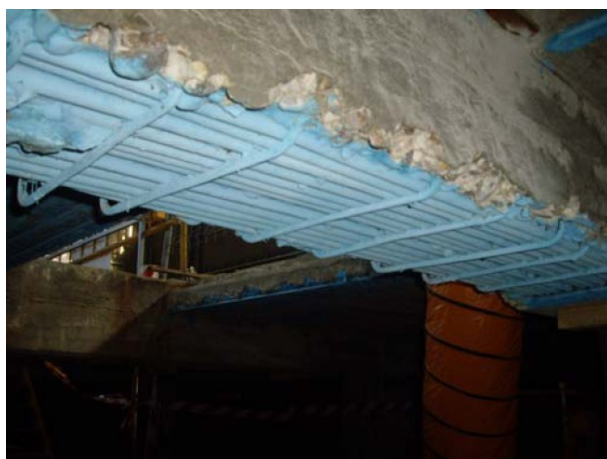
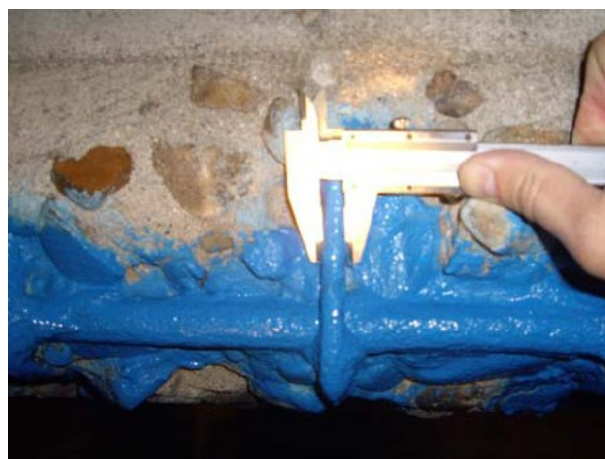
**Figuras 15 y 16. Pasivado de armadura tras saneado y comprobación de sección resistente residual.**

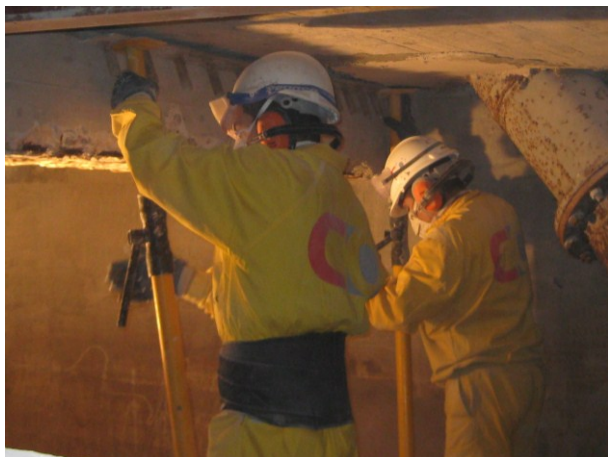
**Figura 17. Detalle de plantilla para replanteo de taladros.**

comprobó que la cadencia de las armaduras era bastante constante, por lo que para la ejecución de los taladros de anclaje de las armaduras, se planteó realizar una plantilla metálica la cual se replanteaba en los laterales de las vigas, con objeto de agilizar los trabajos de ejecución de los anclajes de las armaduras, evitando la realización de taladros fallidos por encontrar armaduras. Dada la elevada cantidad de taladros a realizar en total, más de 9.000 taladros en total, se utilizó un martillo neumático de altas prestaciones para poder cumplir los plazos de la obra.

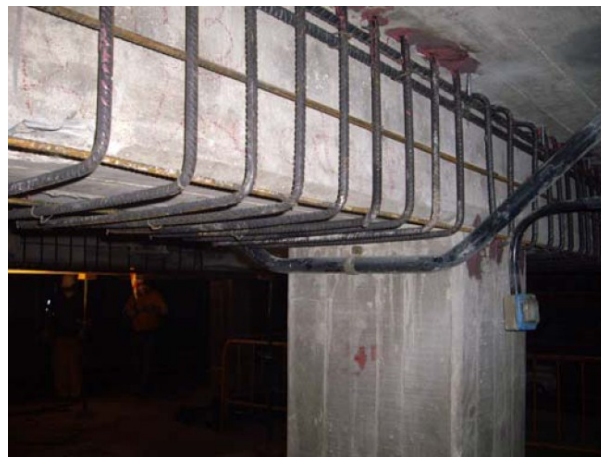
**Figura 18. Vista de nudo ferrallado antes de encofrar y hormigonar.**

El ferrallado de los refuerzos de las vigas no presentó ningún problema en sí mismo, ya que la disposición de ferralla estaba bien estudiada y definida y no exigía grandes cuantías de armado. La principal problemática de este trabajo, resultó la inherente a la realización de anclajes con resina epoxi tixotrópica a techo, con las precauciones de aplicación e introducción de las barras que conlleva.

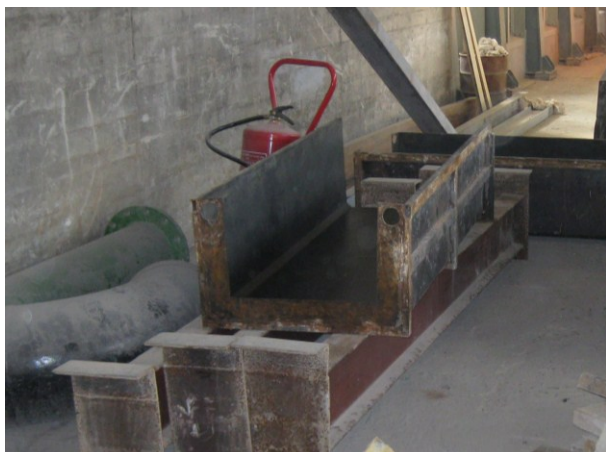
**Figura 19. Detalle de encofrado metálico.**

Para ejecutar con garantía los recrecidos de grout de las vigas y debido a la alta fluidez de este material, se realizaron unos encofrados metálicos a medida para cada una, disponiéndolos con la separación y recubrimiento establecido en Proyecto, permitiendo mediante tubos flexibles el rebose y eliminación del aire ocluido durante la operación. Dichos encofrados metálicos se disponían y apuntalaban mediante puntales directamente contra el suelo.

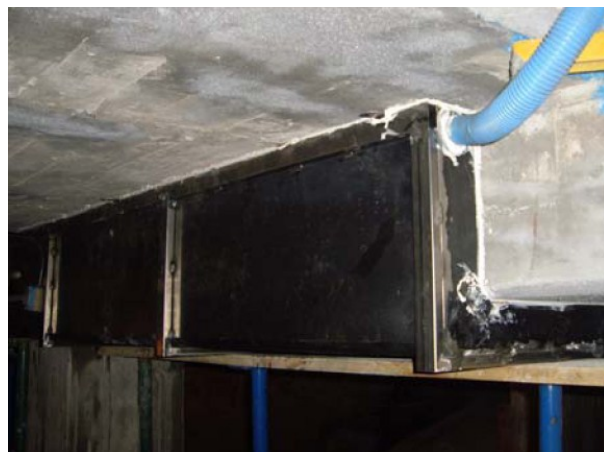
**Figura 20. Encofrado metálico durante el hormigonado. Detalle de tubo de purga de aire y hormigonado (lateral opuesto).**

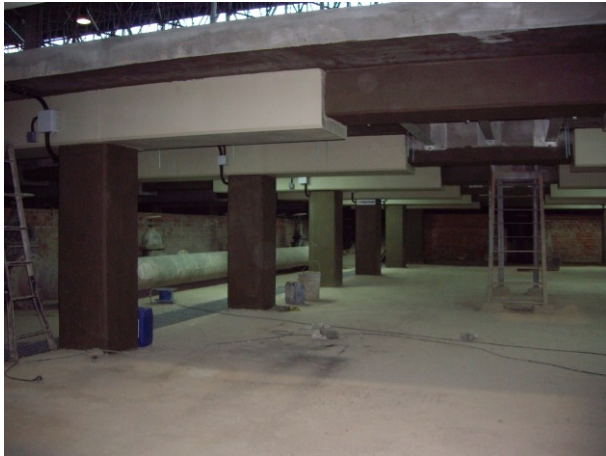
**Figura 21. .Refuerzo de cortante de vigas totalmente terminado y protegido con pintura anticorrosión.**

Una vez se hubiera procedido a la reparación y el refuerzo de la estructura, se realizó un doble tratamiento de protección e impermeabilización, garantizando que los daños actualmente existentes -desconchones, armaduras vistas, pérdidas totales de la sección de acero, etc- debidos casi con toda seguridad a la falta de recubrimiento y al ambiente en que se encontraba la estructura –con una humedad relativa elevada-, no volvieran a desarrollarse en el futuro. Para ello se aplicó una primera capa de mortero bicomponente de impermeabilización, el cual consistió en un aglomerante cementoso unido a un árido seleccionado; posteriormente se adhirió una malla de fibra de vidrio para dar mayor consistencia y resistencia a la actuación para acabar aplicando una segunda capa de mortero impermeabilizante de iguales características.

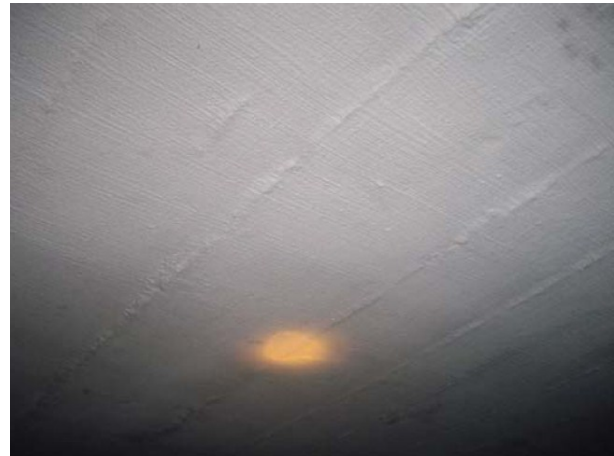
**Figura 22. Detalle final de cara inferior de solera restituida con mortero de impermeabilización con malla de fibra de vidrio intermedia**
