# Refuerzo y Ampliación del Puente Histórico sobre el río Narcea en Cornellana

*Refurbishment and extension of the historic bridge over Narcea river in Cornellana*

El puente sobre el río Narcea en Cornellana, Asturias, se trata de un puente formado por un tramo principal realizado en hormigón armado y unos vanos de acceso formados por unos tramos de bóvedas de fábrica y hormigón en masa. Los principales daños que presentaba la estructura se encontraban en la cimentación, fruto de la erosión y socavación del río en las cimentaciones, de tipo directo, las cuales comenzaban a presentar claros signos de descalce. Los vanos de hormigón presentaban claras juntas frías de hormigonado, las cuales se traducían en la correspondiente insuficiencia a rasante, al mismo tiempo que presentaban otra serie de daños de carácter durable.

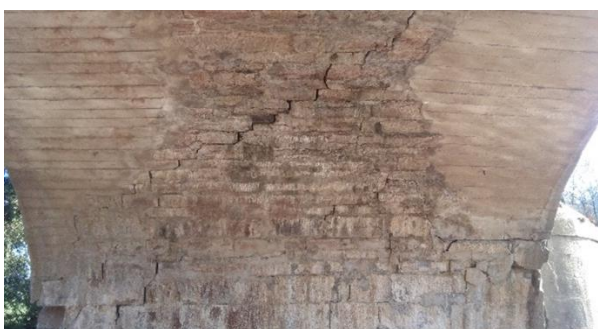
tramo lateral, del vano 1 al vano 4 (E1-P4), en una sucesión de bóvedas de sillería. Estas bóvedas parecen corresponderse con las bóvedas originales de sillería. Sobre estas bóvedas se observan restos de alguna reparación anterior (figura 4).

**Figura 4. Vista general de bóveda de vano v-3, donde se pueden observar la zona central de fábrica y los laterales reconstruidos.**

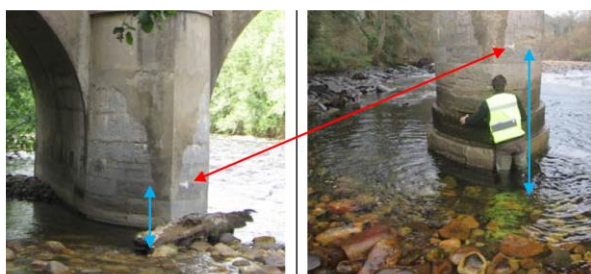
En los últimos 4-5 años se observó un importante avance de la socavación local en parte de las pilas del puente como consecuencia del aterramiento natural de parte los vanos de desagüe, lo que automáticamente supone un aumento de las velocidades locales y, a su vez, de la capacidad erosiva del cauce (figuras 8 y 9).

**Figura 8.** Detalle de evolución de la erosión local en 4 años, pudiendo estimar el lavado de material en el entorno de los 1,50 m

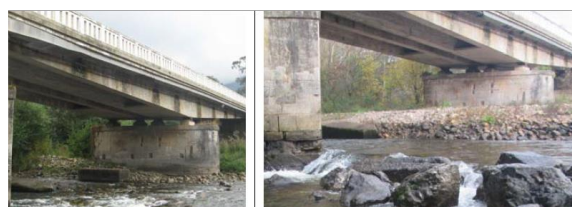
**Figura 9.** Detalle de aterramiento de uno de los vanos principales del puente en el plazo de 4-5 años, con una importante reducción de la sección de desagüe del puente.

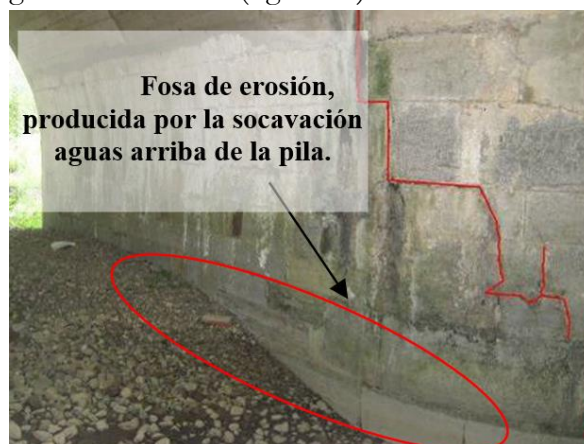
Los daños principales detectados en las pilas se correspondían con los daños inducidos por los asientos diferenciales y/o giros producidos en sus cimentaciones, con motivo del desarrollo de un fenómeno de socavación local, que se traducían en algunos casos en la aparición de grietas en escalera (figura 10).

**Figura 10.** Aparición de grietas en pilas por asientos diferenciales de cimentación.

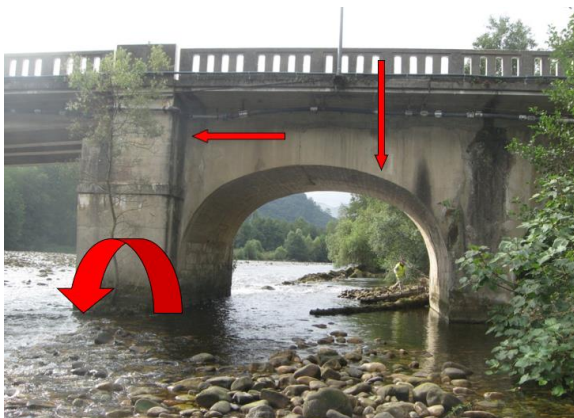
El daño más representativo detectado en las pilas se localizaba en una de las pilas-estribo del puente, en donde el fallo y giro de la cimentación, acentuado por la diferencia de empujes horizontales por la asimetría de la bóveda produjo el giro de la pila, con el consiguiente movimiento de sólido rígido de la bóveda, desplazándose parte de la misma hacia el lado del giro y produciéndose el descenso de la otra semi mitad (figura 11).

**Figura 11. Giro en cimentación por socavación, acentuado por el desequilibrio de empujes horizontales, con el consiguiente movimiento de sólido-rígido y agrietamiento de la bóveda.**

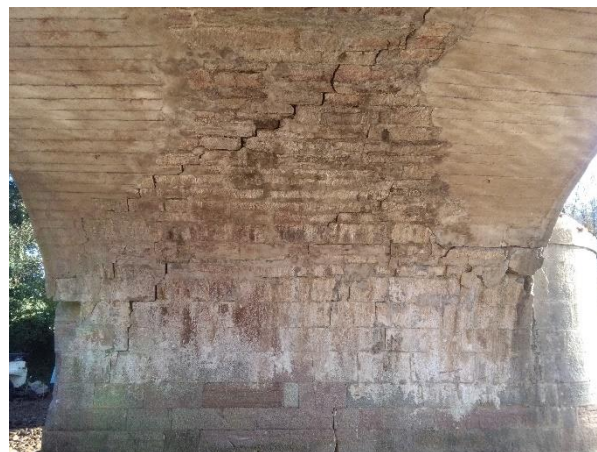
Destacar así, el mayor deterioro de los tramos de fábrica respecto a los de hormigón en masa, fruto, probablemente, de las voladuras sufridas durante la Guerra, así como consecuencia directa de las situaciones de pérdida de forma y del confinamiento de la propia rosca de la bóveda (figura 12).

**Figura 12. Detalle de bóveda tipo: Zona central no demolida y reaprovechada. Laterales reconstruidos con hormigón en masa. Grieta central en fábrica.**

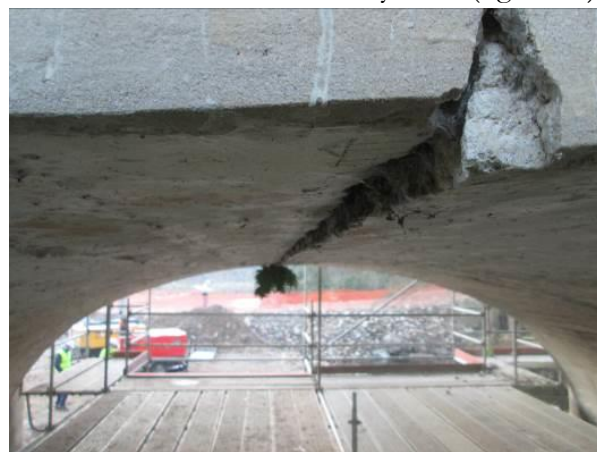
Destacar también, si bien ya se ha comentado con anterioridad, la “ceja” producida en el vano adyacente a la pila-estribo anteriormente citada con problemas de giro, con

una diferencia de cota entre 3 y 4 cm (figura 13).

**Figura 13. Detalle de “ceja” en bóveda por giro de cimentación.**

En cuanto a las bóvedas, adicionalmente se realizó el cosido transversal de las bóvedas con mayor índice de daño, así como, en la bóveda con la ceja, se procedió al sellado e inyección de la misma para asegurar el contacto de la sección y, con ello, el paso natural de los axiles de la bóveda (figura 25).

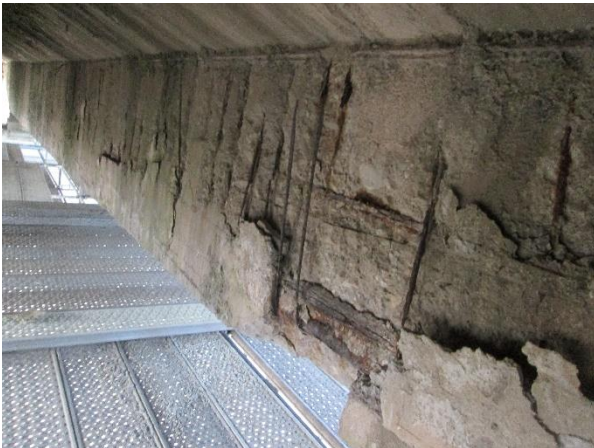
Desde un punto de vista estructural y durable, los principales daños de la estructura se encontraban en el tramo principal donde, de alguna forma, se manifestaban numerosas patologías asociadas a la propia época de reconstrucción del puente, la postguerra, donde escaseaban materiales y mano de obra cualificada. A este respecto, destacar que los aceros de armar de la época eran lisos, de límite elástico 220 MPa, con detalles de armado y anclaje en patilla y “garrotas”, etc. De forma análoga, el hormigón del puente estaba elaborado por cantos rodados del propio río, con una granulometría totalmente dispar, con bolos de más de 100 mm de diámetro, pobres en

cemento, con mucha agua, etc. Todo ello, en numerosas ocasiones suele dar lugar a problemas de tipo durable, armaduras vistas, nidos de grava y pequeñas coqueras, zonas desconchadas con corrosión de armaduras, etc, los cuales, salvo casos muy desarrollados y, especialmente, en zonas con uso de sales fundentes y ciclos de hielo-deshielo, no suelen plantear serios problemas resistentes (figura 14).

**Figura 14. Degradación superficial generalizada del hormigón con armaduras vistas corroídas.**

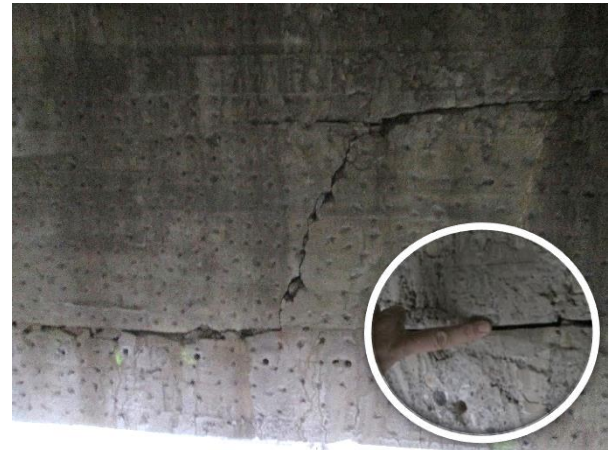
En el caso concreto de esta estructura, a todos los daños anteriores se unía una importante junta fría de construcción sin ningún tipo de tratamiento, lo que se tradujo automáticamente en un nivel de fisuración y concentración de tensiones por rasante que, unido al resto de patologías, así como el propio incremento de cargas de diseño respecto a la fase de construcción, aconsejó plantear el refuerzo integral del tramo (figura 15)

**Figura 15. Detalle de grieta de rasante en tablero en origen en las juntas frías no tratadas de hormigonado. Detalle de junta**

La solución de refuerzo adoptada consistió en el recrecido perimetral de la sección

en “PI” y cara superior de losa, disponiendo la armadura longitudinal y transversal necesaria conforme a normativa (figura 26).

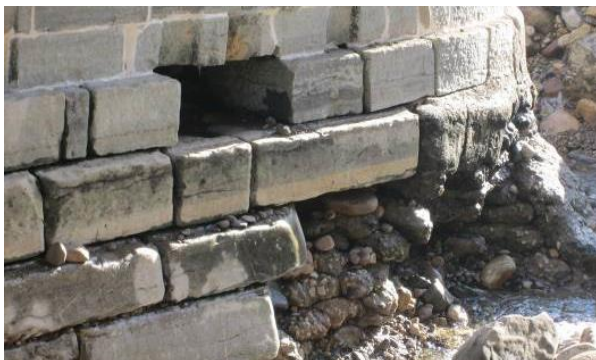
En primer lugar, una vez el puente en seco, se procedió a realizar una inspección detallada de los puntos más críticos de las cimentaciones, lo que puso de manifiesto daños más severos de los inicialmente previstos en parte de las pilas, lo que llevó a tener que plantear la realización de zunchos de refuerzo de hormigón armado en parte de ellas (figuras 18 y 19).

Figura 18. Pérdida de sillares y lavado interior de cimentación.

- Sellado de llagas en sillares de cimentación e inyección de lechada de cemento para asegurar el contacto entre sillares.

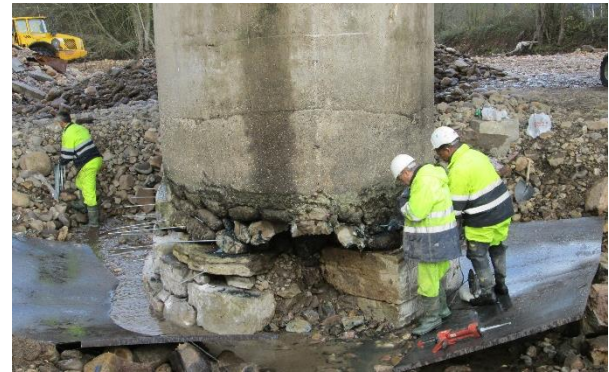
Figura 19. Pérdida de sillares y lavado interior de cimentación.

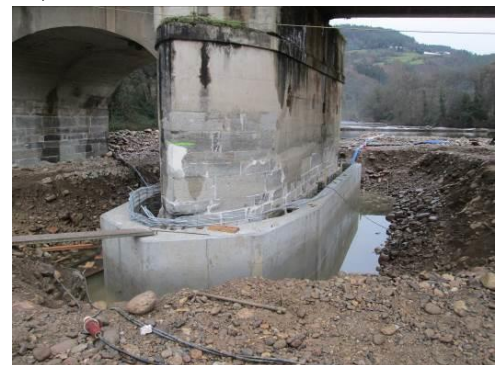
Figura 20. Zuncho de protección de hormigón armado perimetral a la cimentación.

- Ejecución de zuncho perimetral de hormigón armado en las pilas que presentaban mayor nivel de daño (fig 20).

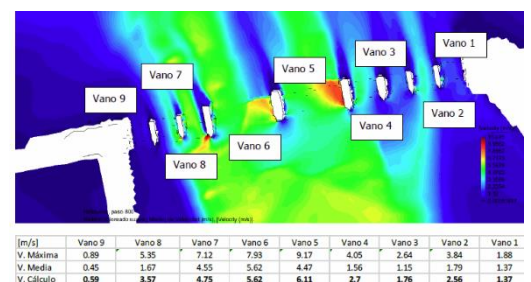
**Figura 21. Gráfico de distribución de velocidades ( $v_{max} \approx 10$  m/s) en situación de avenida ( $T=500$  años).**

- Protección con escollera de cimentaciones. El diseño de la escollera se realizó a partir de un estudio hidráulico detallado (fig 21) en el que, a partir de las condiciones iniciales y previendo una cierta regularización del cauce, permitió obtener los parámetros necesarios (distribución de caudales, velocidades, etc) para el diseño del manto de escollera.

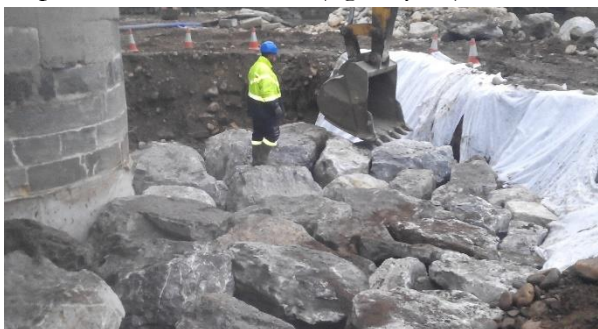
**Figura 22. Detalle de colocación de escollera de protección. Bloques de 1500 kg.**

La escollera dispuesta estaba formada por bloques de 1500 kg en las pilas principales y de 500 kg para el resto. Dicha diferencia reside, fundamentalmente, en que en los tramos laterales la escollera se dispuso corrida a todo el ancho, mientras que en las pilas centrales se dispuso de forma aislada (fig 22 y 23).

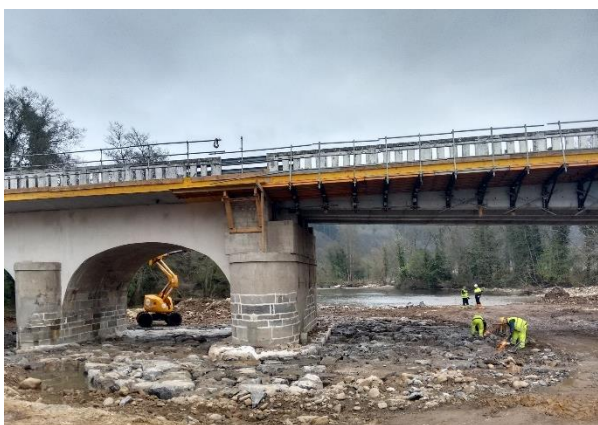
**Figura 23. Vista general de pila con su manto perimetral de protección de escollera.**

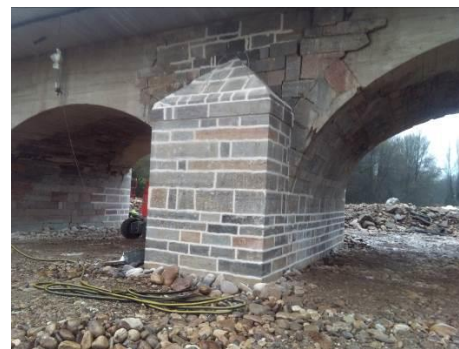
**Figura 24. Vista general de pila tipo tras la actuación de limpieza, reparación y rejuntado de llagas.**

- Eliminación de vegetación enraizada y limpieza mediante chorro de agua a presión de depósitos calcáreos.
- Rejuntados de llagas
- Reparación de paramentos de mortero y enfoscados defectuosos.
- Reposición puntual de sillares.

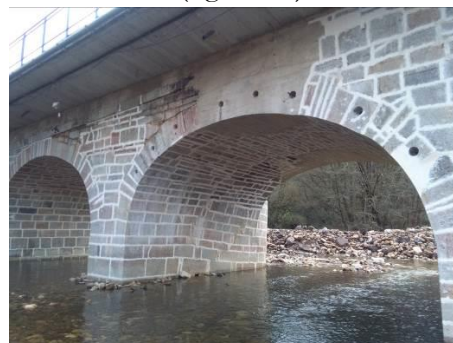
**Figura 25. Vista general de bóveda tipo donde se pueden apreciar los trabajos de restauración, así como los taladros de cosido transversal de la propia bóveda.**

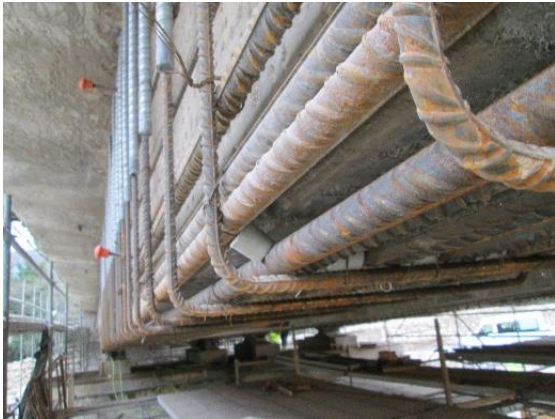
**Figura 26. Disposición de ferralla perimetral a nervio de tablero.**

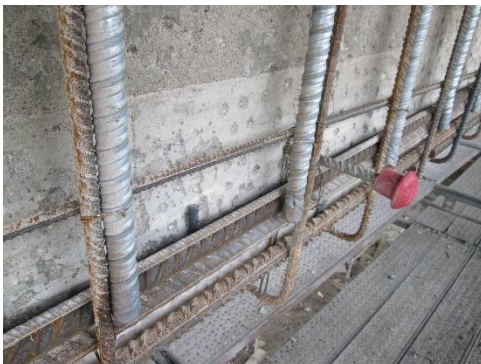
**Figura 27. Detalle de vaina adosada a cerco. Vaina conectada con taladro de losa previamente ejecutado.**

- Solape de cercos de vigas mediante solape con vainas. El recrecido de las vigas se realizó en dos fases, diferenciando la parte inferior de la losa. Para ello se planteó taladrar la losa y disponer una serie de vainas metálicas (figura 27), de forma que se pudiera hormigonar en primera fase el recrecido de la viga inferior y, en segunda fase, desde plataforma, introducir la rama superior de los cercos y rellenar la vaina con grout, permitiendo el solape de las barras en segunda fase (figura 28).

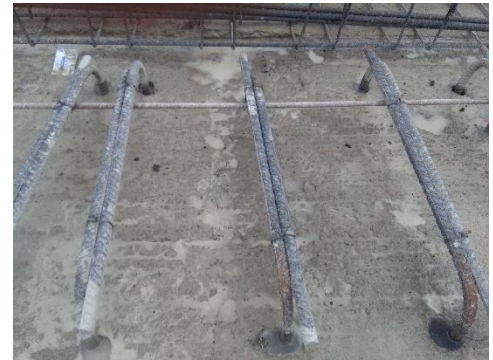
**Figura 28. Detalle de parte superior de cercos en plataforma**

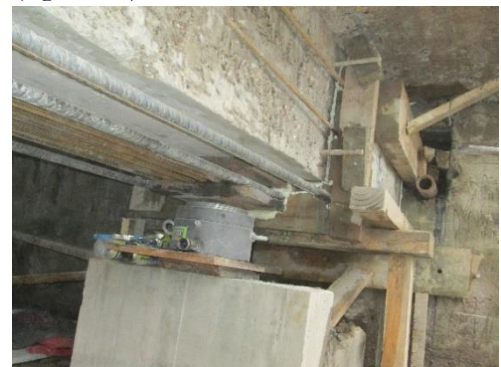
**Figura 29. Puente metálico para permitir compaginar el refuerzo del extremo de vigas con el cambio de apoyos y el tráfico de plataforma.**

- Sustitución de apoyos sin apeos y compatibilizando el uso del puente y el ferrallado del detalle de extremo de viga (armadura de anclaje de biela). Para posibilitar la realización de estos detalles se previó la utilización de un “puente” metálico que permitiera disponer la armadura longitudinal de la viga y el gato hidráulico simultáneamente, permitiendo de esta forma realizar el refuerzo del extremo de viga en primera instancia y, a continuación, el del resto del tablero (figura 29)

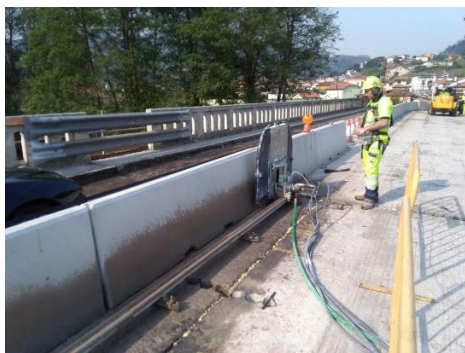
Figura 30. Corte voladizo interior de junta longitudinal

- Eliminación de junta de dilatación longitudinal. Nuevamente, las condiciones de trabajo y de necesidad de compaginar el tráfico rodado fueron determinantes en la realización de este trabajo, debiendo acometer los trabajos en varias fases (figura 30).

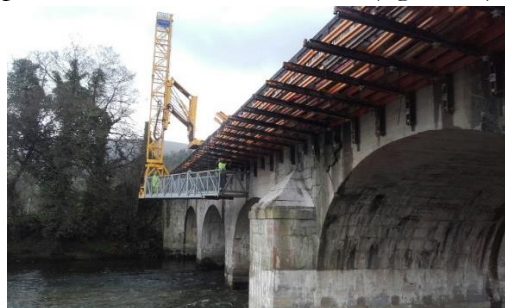
Figura 31. Vista general de ampliación de voladizos

Los nuevos voladizos se plantearon como un recrecio de los voladizos actuales, planteando una solución de encamisado análoga a la de las vigas “PI”. Dentro de la actuación se planteó un recrecio general de 0,10 m la losa en toda la longitud de la estructura lo que permitió resolver sin mucha complejidad el empotramiento de los voladizos (figura 31).
