# Análisis de patologías, propuesta de soluciones y ejecución de obras de refuerzo de los viaductos de Silvela y Noceda I en la autovía A-6

*Analysis of pathologies, solution proposal and execution of the reinforcement works of the Silvela and Noceda I viaducts on the A-6 highway*

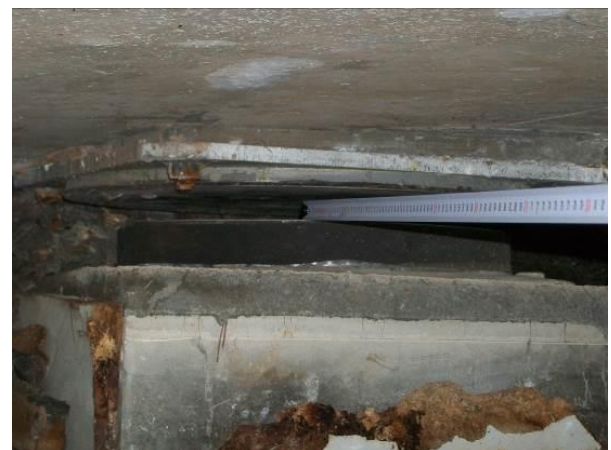
Los principales daños detectados en las estructuras se corresponden con la falta de contacto de los aparatos de apoyo de estribos en ambos viaductos, incluso con las roturas/cortes de las retenidas de pretensado originales. Este hecho se traduce en que los vanos extremos de los tableros están trabajando en ménsula, en vez de apoyados con un esquema de viga continua, como fue proyectado, lo que se considera supone una importante disfunción estructural y funcional, al modificar el comportamiento estructural del tablero (figura 5).

El origen de estos desplazamientos reside, muy probablemente, en los asientos diferenciales producidos en los terraplenes de acceso de tierra armada. Dichos terraplenes habrían experimentado asientos diferenciales que, automáticamente, se traducen en el descenso del cargadero y, con ello, la pérdida de la condición de apoyo tablero-estribo.

**Figura 5. Falta de contacto en los aparatos de apoyo.**

Ante la disfunción detectada en el tablero, especialmente en los vanos extremos, se consideró conveniente proceder a la restitución de su condición de estructura apoyada en estribo, de forma que se redujeran las sobresolicitaciones del tablero por su comportamiento en ménsula. En este sentido, y si bien los terraplenes deberían haber finalizado sus asentamientos dado el tiempo transcurrido

desde su construcción, se decidió realizar el recalce de los cargaderos mediante micropilotes, independizando de esta forma el comportamiento del terraplén del estructural (figura 7). El cálculo de los mismos se realizó en base a lo establecido en la *Guía para el Proyecto y la Ejecución de Micropilotes en Obras de Carreteras* [1].

Evidentemente, unido al recalce del cargadero se planteó la colocación de unos nuevos aparatos de apoyo que garantizaran la transferencia de cargas entre el tablero y el cargadero evitando de esta manera que los vanos extremos funcionaran en voladizo, al mismo tiempo que se aseguraba que el viaducto se comporte conforme a su diseño original. Adicionalmente, el apoyo del tablero en el cargadero reduciría significativamente las vibraciones apreciadas en los vanos extremos y mejorará el comportamiento de las juntas de dilatación.

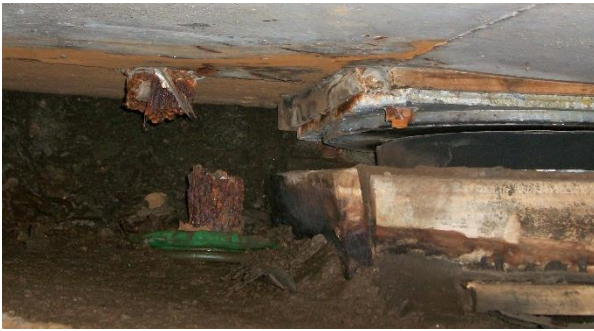
A su vez, estos asientos diferenciales, unido a la corrosión, se habrían traducido en la rotura de los cables de retenida que vinculan tablero y estribo, precisamente, para evitar el levantamiento del tablero (figura 6).

Figura 6. Rotura de los cables de retenida.

Junto a lo anterior, uno de los problemas latentes se encontraba en la rotura del pretensado de retenida y la presencia de levantamientos del tablero en estribo tanto por la acción térmica (estructura tipo pórtico) y por la propia acción de las sobrecargas. En este sentido se planteó la realización de un sistema de anclaje mediante la disposición de unas estructuras metálicas auxiliares en forma de “U” dispuestas en la cara inferior del tablero y unas ménsulas cortas de hormigón armado vinculadas a los propios cargaderos del estribo (figura 8).

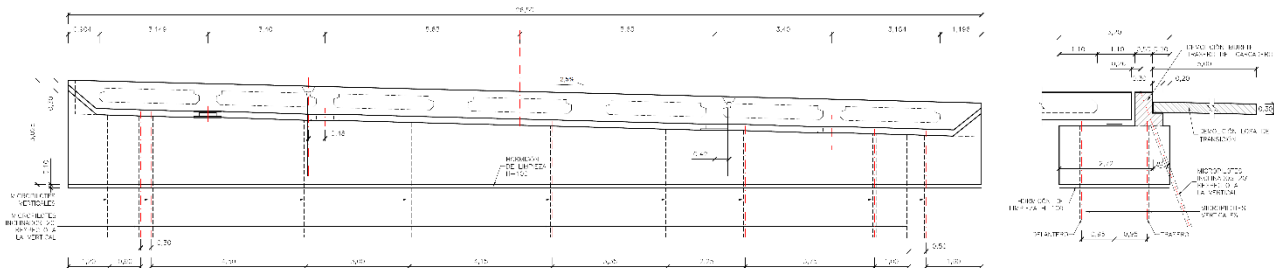
Figura 7. Alzado y sección transversal tipo del cargadero micropilotado

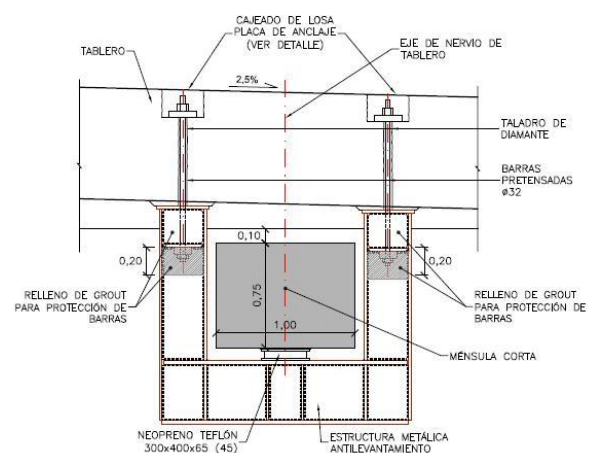
Figura 8. Detalle del sistema de retenida.

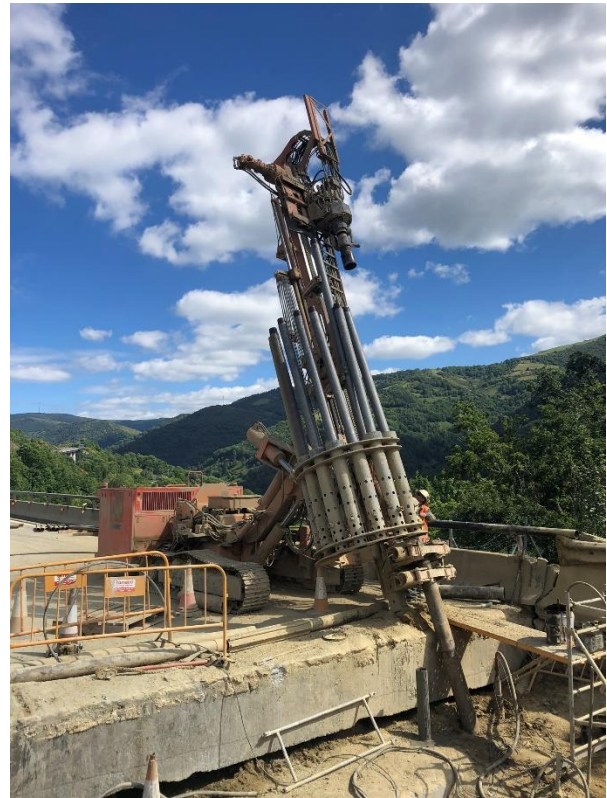
Figura 9. Ejecución de micropilotes inclinados.

Todos los micropilotes cuentan con una armadura tubular de 139 mm de diámetro y 9 mm de espesor dotada de manguitos cada 0,50m. En los micropilotes flotantes se optó por realizar una inyección de tipo IRS. En los micropilotes en roca se planteó una inyección similar, si bien el objeto fundamental de estas inyecciones era la mejora del terreno a modo de tratamiento de tubo-manguito (figura 9).

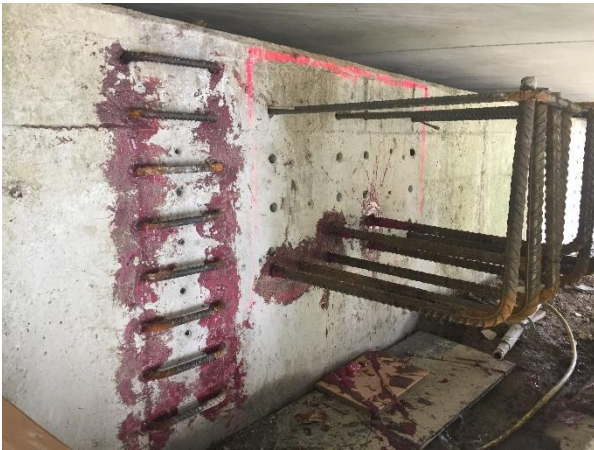
**Figura 10. Detalle de conexión de los micropilotes delanteros.**

En cuanto a los micropilotes verticales, se ejecutaron 8 por estribo, agrupados en dos alineaciones. La primera de ellas se encuentra en la parte frontal del estribo, por lo que resultó necesario ejecutar taladros pasantes en el tablero y cargadero para poder liberar espacio para la perforación. La conexión de dichos micropilotes con el cargadero se realiza por adherencia para lo cual, en la zona del micropilote correspondiente con el cargadero se soldaron barras corrugadas que permitían transmitir la carga a la lechada con la que se rellenaba la perforación. A su vez, desde el frente del cargadero se ejecutaron taladros para alojar la armadura de conexión que, sin afectar a la armadura de los micropilotes, atravesaban el relleno de lechada y se anclaban en el cargadero (figura 10).

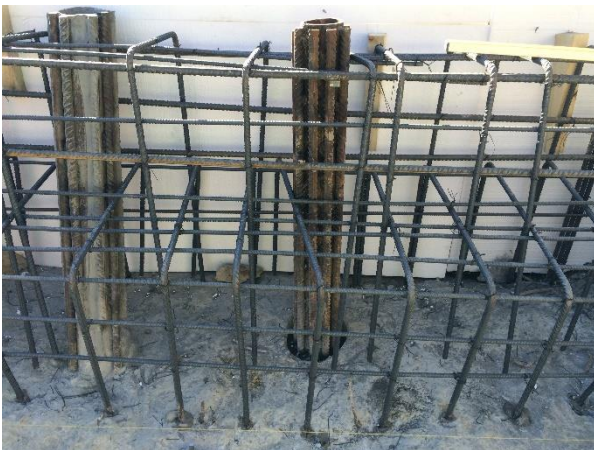
**Figura 11. Detalle de conexión de micropilotes traseros.**

La conexión de la línea trasera de micropilotes verticales y de los micropilotes inclinados resultó más sencilla. En este caso dado que resultaba necesario demoler el murete de guarda del estribo para la propia ejecución de los micropilotes, se aprovechó para disponer la parte superior de los micropilotes en la sombra del murete de forma que quedaran embebidos en el propio muro cargadero. De esta manera, la conexión se garantiza por adherencia, sin más que soldando barras de acero corrugado a la parte exterior de la tubería de acero (figura 11).

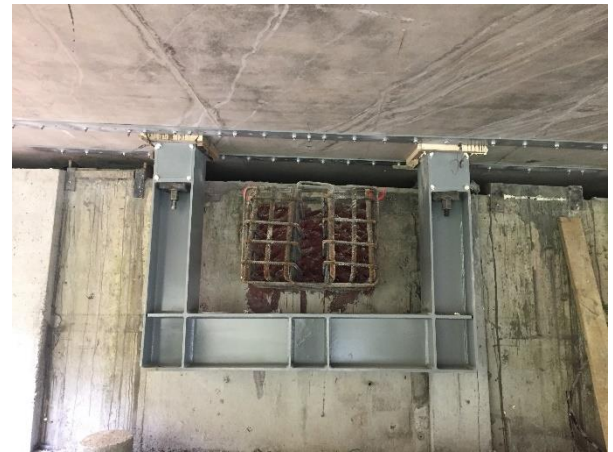
**Figura 12. Vista estructura metálica y armado de la mensula corta.**

El tope consiste en una ménsula corta de hormigón armado anclada al frente del cargadero y una estructura metálica en forma de “U” que reacciona contra la cara inferior de la ménsula de hormigón (figura 12).

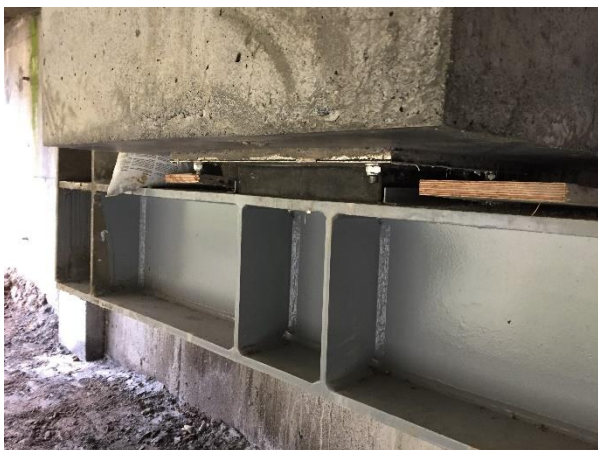
Figura 13. *Apoyo deslizante en contacto ménsula-estructura metálica*

En el contacto entre la ménsula corta y los perfiles metálicos se disponen aparatos de apoyo de neopreno-teflón que además de garantizar la adecuada transmisión de carga entre elementos, permite los movimientos longitudinales del tablero. El diseño de todos los aparatos de apoyo se ha realizado de tal forma que resulten sustituibles y cuentan con un sistema de bloqueo consistente en unos casquillos perimetrales atornillados a la estructura que evitan su posible reptación (figura 13 y 14).

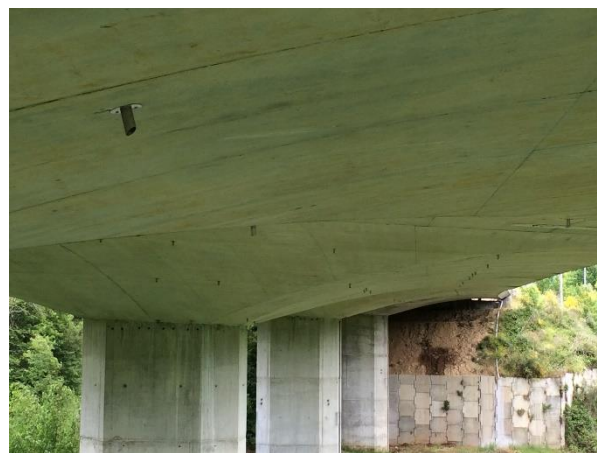
En lo que respecta al tablero, durante la extracción de testigos en la inspección se observó que bastantes alveolos tenían importantes volúmenes de agua en su interior. En este sentido, se procedió a la ejecución de desagües en cada uno de los alveolos para permitir la salida de esta agua y evitar acumulaciones futuras.

Figura 15. *Desagües en cara inferior del tablero*

Junto a las actuaciones anteriores se ha procedido a la mejora del sistema de drenaje de la autovía y al enchachado de las zonas sensibles evitando que el agua llegue a los macizos de suelo reforzado, evitando de esta forma posibles lavados de finos futuros y, con ello, posibles asentamientos diferenciales adicionales (figura 15).

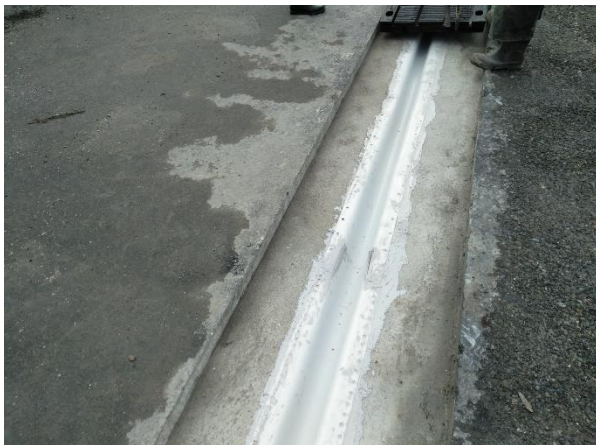
**Figura 16. Vista del faldón instalado en la junta para la recogida de aguas.**

Finalmente, a nivel de plataforma, se instalaron nuevas juntas de dilatación dotadas de un faldón de neopreno que permite recoger y canalizar las aguas evitando su filtración hacia cotas inferiores (figura 16).
