# Patologías en vigas prefabricadas por sales fundentes. Caso de estudio: 3 pasos superiores en la Autovía A-1 Madrid

*Pathologies in prefabricated beams produced by the effect of road salt  
Case study: 3 overpasses on the A-1 motorway, Madrid*

Como ejemplo práctico más representativo de la patología detectada, se incluyen los trabajos de reparación de 3 pasos superiores en la autovía A-1, para la Demarcación de Carreteras del Estado en Madrid, del Ministerio de Fomento.

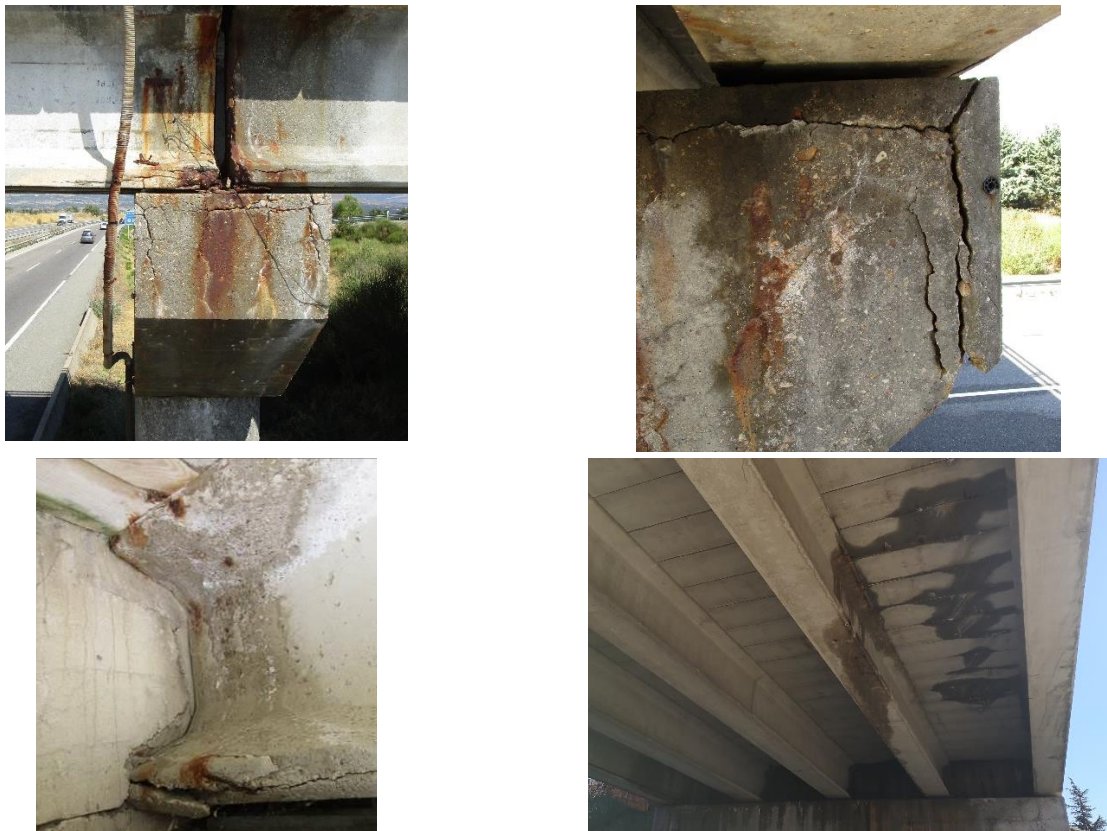
sistemas de drenaje y de evacuación de agua de los tableros suele ser una actividad dentro del diseño y construcción de puentes, frecuentemente, olvidada y minimizada en dichas etapas de la vida de las estructuras. No obstante, este aspecto acaba siendo determinante de cara a la conservación y vida útil de las mismas (Figura 1).

Figura 1. Ejemplos de daños tipo en tableros de vigas por ataque químico de sales fundentes y ciclos de hielo-deshielo

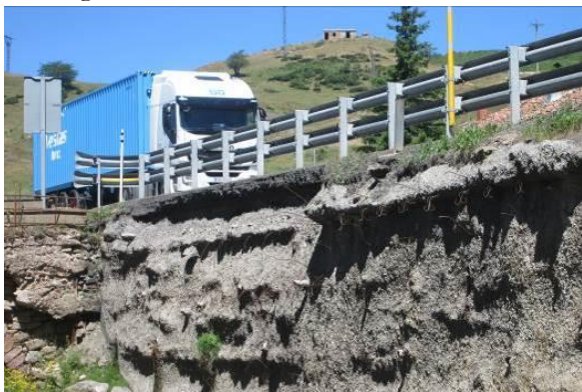
Este hecho se ve gravemente acentuado en aquellas zonas en donde existe un uso más o menos frecuente de sales fundentes (figura 2). A este respecto se quiere realizar un llamamiento especial en cuanto al empleo en Proyecto de estructuras, especialmente en el caso de puentes de carretera, de la clase específica de exposición “F” especificada en la Instrucción de Hormigón vigente, la EHE-08. En dicha normativa se establecen unos criterios generales para la asignación de la clase “F” que en realidad no van ligados con el uso de fundentes que realmente aplican las responsables de la conservación y explotación de carreteras, existiendo un importante desfase al respecto, al usarse este tipo de agentes químicos en muchas más zonas que en las que indica estrictamente la norma. En este sentido y con objeto de prevenir daños y patologías futuras, se considera fundamental que el Projectista realice una evaluación lo más realista posible de cara a la especificación del hormigón en estos casos.

**Figura 2. Degradación de muro de hormigón en masa por efecto de las sales fundentes y los ciclos de hielo/deshielo**

Este tipo de daños, lógicamente, se ve gravemente acentuado en las zonas con claros ciclos de hielo-deshielo, donde se produce una doble degradación del hormigón. En primer lugar, el agua contaminada con fundentes produce la degradación superficial del hormigón y generación de fisuras internas, así como la delaminación superficial del mismo, lo que a su vez produce un aumento de la porosidad exterior

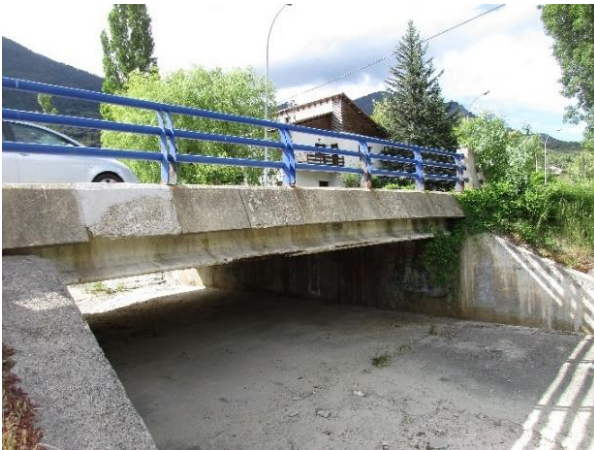
A título de ejemplo, en la pequeña obra de fábrica de la imagen siguiente, de apenas 12 m de luz, se produjo la filtración de agua tanto a través de la losa del propio tablero, de la junta de hormigonado losa-aceras y de las propias juntas de dilatación, produciendo importantes daños tanto en las culatas/extremos del tablero como, especialmente, en las vigas de borde del puente, hecho que llegó a tener que proceder a la sustitución de las vigas de borde (figuras 3 y 4).

**Figura 3.** Obra de fábrica con daños severos por corrosión de armaduras por efecto de la circulación de aguas con sales fundentes

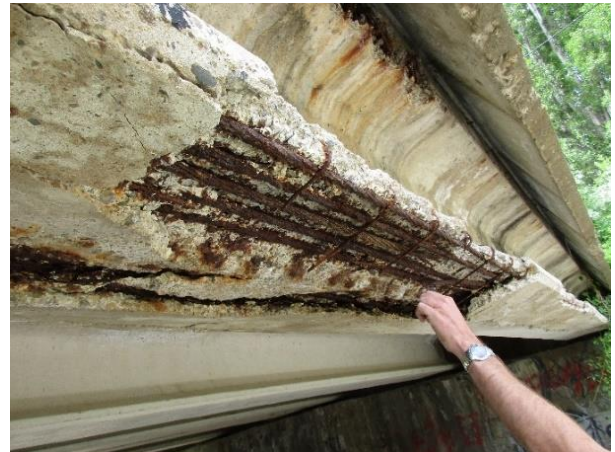
**Figura 4.** Grave afección al pretensado de las vigas laterales por afección directa de agua con fundentes sobre los paramentos de hormigón

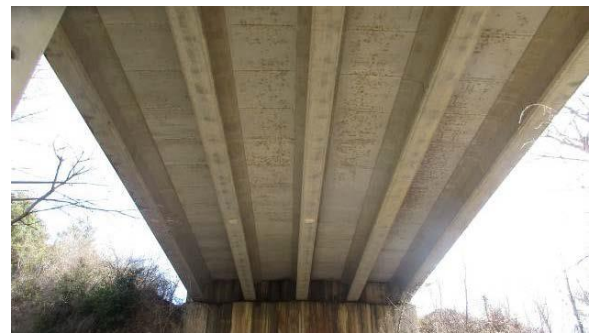
Otro de los ejemplos más llamativos detectados se produjo en una estructura inspeccionada con apenas 10 años de vida, la cual presentaba un aspecto excelente salvo en zonas muy localizadas de las vigas de borde coincidentes con los sumideros del tablero donde, por efecto de la acción directa del drenaje del tablero, se produjo la corrosión del pretensado, hasta en el caso más crítico, llegar a producir la afección al 100% de los cables (figuras 5, 6 y 7).

**Figura 5.** Puente de vigas con aparente buen estado de conservación

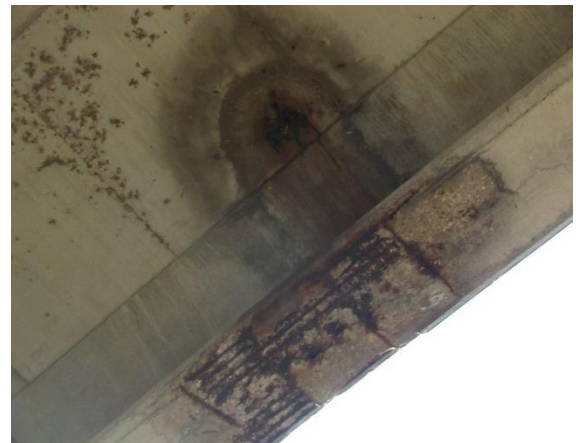
**Figura 6.** Ausencia de bajante en sumidero de tablero, produciendo la circulación del agua por los paramentos de losa y viga, produciendo graves daños en el pretensado de la viga

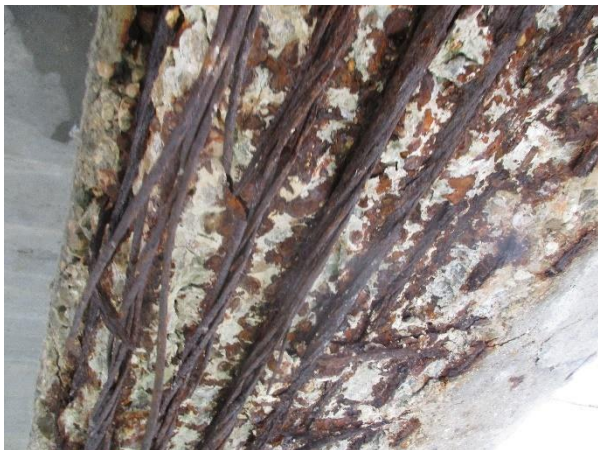
**Figura 7. Detalle del estado del pretensado en cara inferior de viga doble “T”**

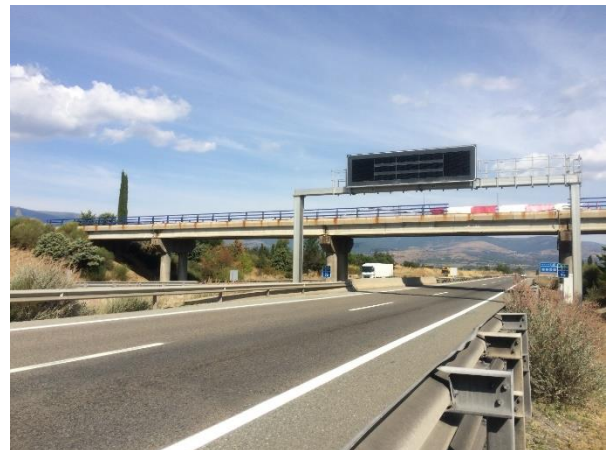
**Figura 8. Vista general de uno de los pasos superiores afectados**

Los pasos superiores objeto de la intervención llevada a cabo son tableros de vigas prefabricadas de unos 20-25 años de antigüedad, los cuales, fundamentalmente, presentaban patologías que, aunque presentaban un origen de tipo durable, acabaron llegando a comprometer la resistencia y seguridad estructural de parte de las vigas en su zona de apoyo (figura 8).

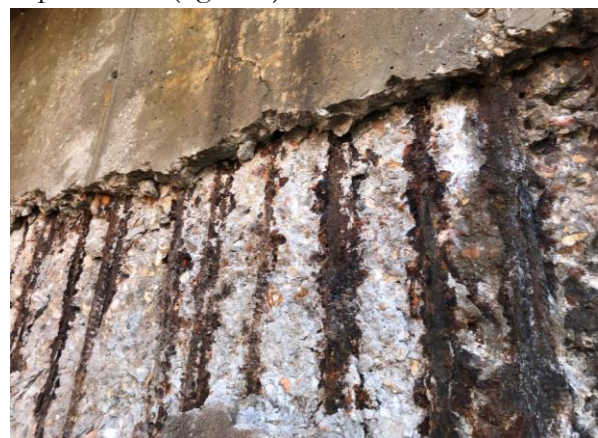
Comenzando por los estribos y pilas, pese a disponer de recubrimientos generosos, el hormigón de estos elementos presentaba significativos daños superficiales, con grandes grietas e importantes delaminaciones superficiales (figura 9).

**Figura 9. Detalle de estado de la armadura de estribo tras un mínimo picado del paramento de hormigón**

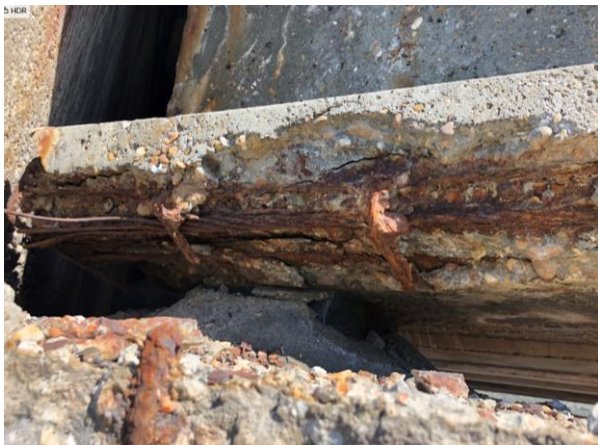
**Figura 10. Detalle cables de pretensados afectados por corrosión**

Como se ha comentado, el principal daño que manifestaban las estructuras se localizaba en las culatas de las vigas, en donde la circulación del agua con fundentes y los ciclos de hielo-deshielo había producido serios daños de carácter estructural, al haber afectado tanto al propio pretensado de forma directa como al hormigón del recubrimiento, dejando parcialmente dicha armadura en unas condiciones de adherencia limitadas tanto desde el punto de vista estructural como durable. Todo ello, unido a unas longitudes de entrega originales estrictas, incluso en cierto modo escasas, de apenas 0,20 m desde los ejes de apoyo, llevó a tomar la decisión de recomendar el saneo y refuerzo de la estructura (figuras, 10, 11 y 12).

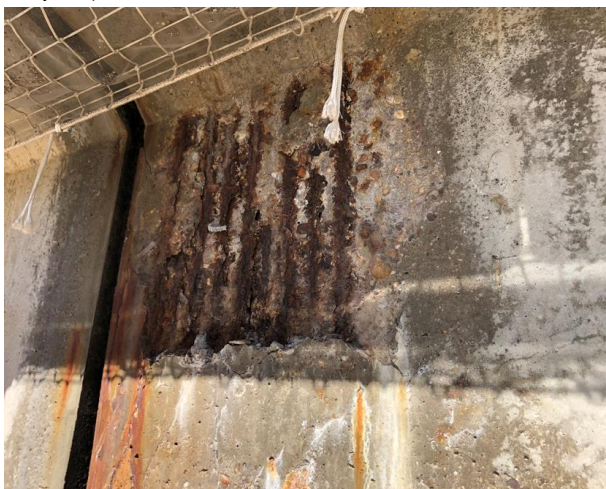
**Figura 11. Detalle de degradación de alma por corrosión de armaduras**

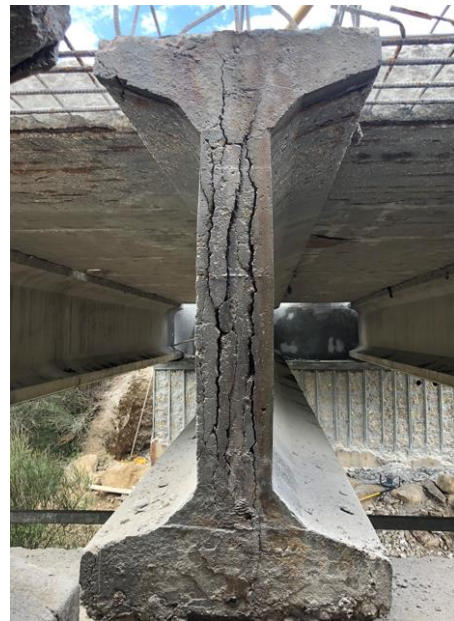
**Figura 12. Detalle de degradación de hormigón de alma**

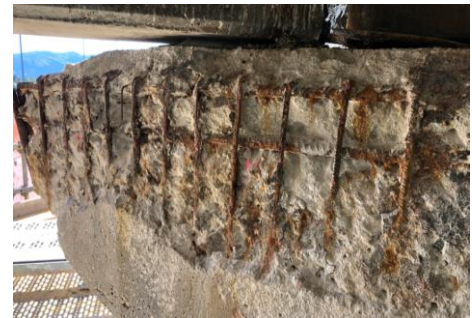
**Figura 13. Saneado de hormigón deteriorado en cabeza de pila**

- Picado y saneo de paramentos de hormigón de la subestructura (fig 13).

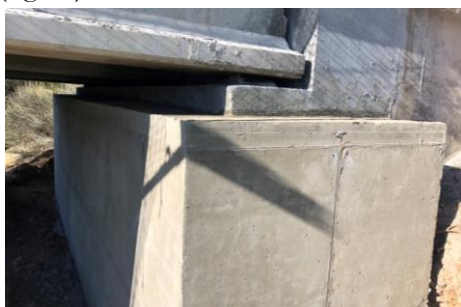
**Figura 14. Vista general de estribo recrecido finalizado**

- Ejecución de recrecido de hormigón armado de estribos con doble objetivo: dotar de un sistema de protección efectivo contra la corrosión tras el saneo de los paramentos y, aprovechar dicho recrecido como estructura de reacción para el gateo del tablero para la

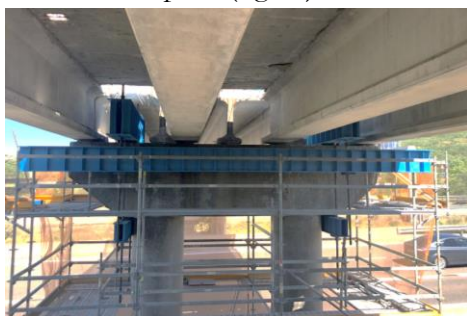
**Figura 15. Sistema de apeo de tablero mediante cuelgue de pila a través de entramado metálico**

- Apeo de vigas en estribos y pilas para posibilitar su picado, saneo y refuerzo. En este sentido, resaltar la complejidad de buscar soluciones seguras, funcionales, rápidas y económicas que suele suceder en los tableros de vigas para la realización de los gateos “directos” del tablero, lo que obliga generalmente a acudir a sistemas de apeo o sistemas estructurales accesorios que aseguren la viabilidad de estos trabajos. En este caso concreto, se utilizó un sistema de vigas metálicas de cuelgue y el recrecido estructural de estribos y cabeceros de pilas (fig 15).

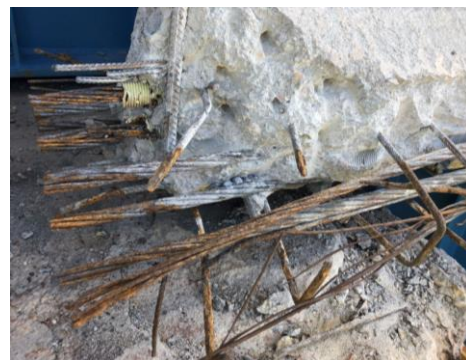
**Figura 16. Saneado de culatas de vigas tras apeo de estructura**

- Picado y saneado profundo de culatas de vigas (fig 16).

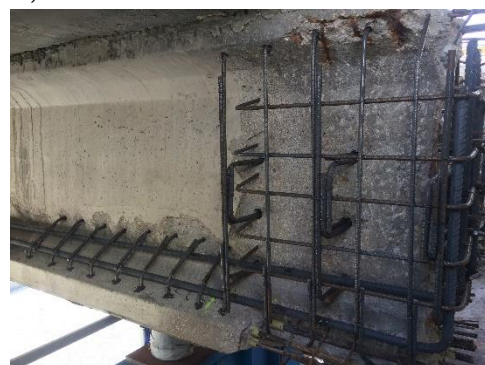
**Figura 17. Refuerzo de culatas mediante disposición de armadura pasiva complementaria**

- Evaluación de estado de vigas y ejecución de refuerzos de extremo de viga mediante hormigón armado (fig 17).

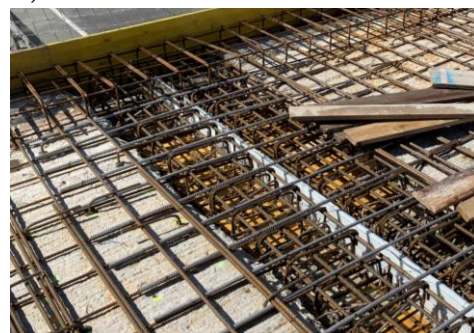
**Figura 18. Detalle de supresión de junta de dilatación en estribo**

- Eliminación de juntas de dilatación, consistente en el picado de extremos de losa, la disposición de un armado de zuncho de losa y continuidad (barra pasante de acero inoxidable) y hormigonado continuo de losa (fig 18).

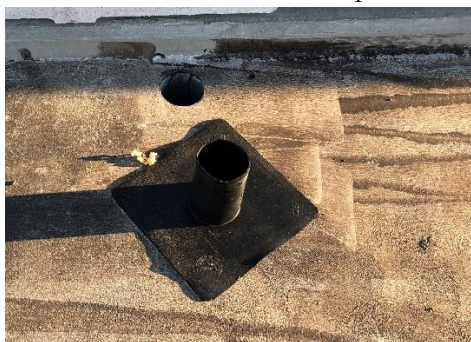
**Figura 19. Detalle de cazoleta de EPDM bajo sistema de impermeabilización.**

- Impermeabilización de tablero mediante sistema de doble lámina asfáltica. En este sentido, destacar la importancia que tiene en estos casos realizar una adecuada protección y gestión del agua de la plataforma para que no se vuelvan a repetir en el futuro las patologías descritas. Para ello se previó la utilización de cazoletas (figura 19) de EPDM bajo el sistema de impermeabilización, garantizando que el agua de plataforma se evacúe directamente, sin afectar al hormigón del tablero. Lógicamente, en prolongación de las cazoletas de EPDM se dispone una bajante que canaliza el agua del tablero sin que afecte a la subestructura del puente.

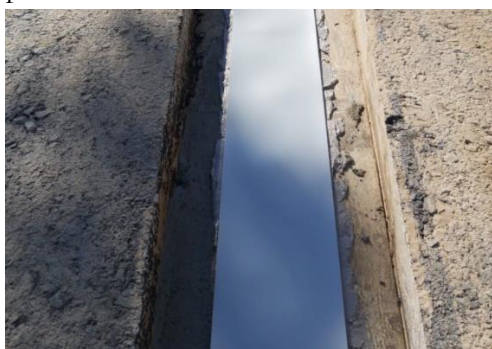
**Figura 20. Detalle de lámina de sellado bajo juntas de dilatación.**

El otro detalle ejecutado en este sentido consiste en el sellado y disposición de un “babero” bajo las juntas de dilatación (figura 20), que evite la circulación de agua por los paramentos de estribos

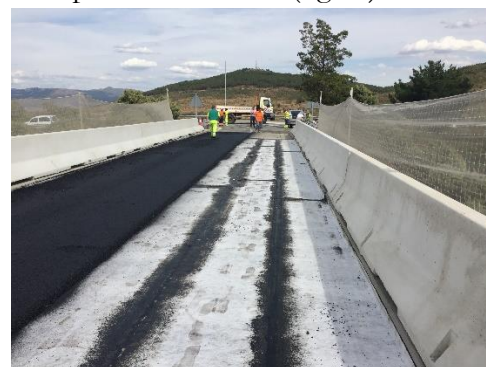
**Figura 21. Detalle de impermeabilización de plataforma con sistema de doble lámina asfáltica**

- Adecuación de sistemas de contención conforme a la normativa vigente.
- Aglomerado. A este respecto, destacar la importancia que tiene la coordinación de las actividades de la propia impermeabilización y el aglomerado, debiendo exigir las máximas precauciones al equipo de aglomerado para no dañar el sistema de impermeabilización (fig 19).
