# Análisis de patologías, propuesta de soluciones de refuerzo y ejecución de las obras de reparación del viaducto sobre el río Duero en la A-66 (Zamora)

*Analysis of pathologies, proposal of reinforcement solutions and execution of the reparations works of the viaduct over the Duero River on the A-66 highway (Zamora)*

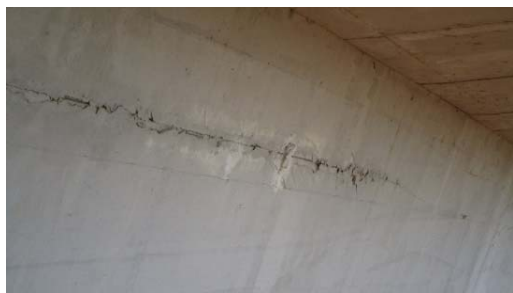
- **Fisuración generalizada de vigas.** La práctica totalidad de las vigas del puente presentaban numerosas fisuras longitudinales que, de alguna forma, se podría decir que eran prácticamente corridas a lo largo de toda la estructura, si bien lógicamente, su número y distribución concreta de cada viga concreta (fisura 3).

Además, parte de las fisuras habían sido instrumentadas tiempo atrás, pudiendo verificar que se trataba de fisuras “vivas” y que la evolución de su abertura resultaba desfavorable.

Figura 3. Vista general de fisura longitudinal tipo de viga.

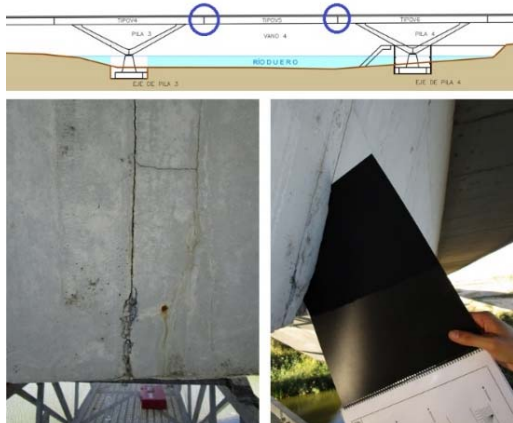
- **Apertura de juntas entre vigas.** Los empalmes entre las diferentes vigas cajón consecutivas está resuelto mediante el tradicional sistema de barras de pretensado. Durante la realización de inspecciones previas se registró la apertura de varias de las juntas del puente y, en especial, una (1 ud) de las juntas sobre el vano principal. En la inspección posterior realizada por IDEAM se pudo constatar nuevamente la evolución desfavorable de las mismas, al detectar que la abertura de la junta abierta ya detectada había aumentado, al mismo tiempo que se había producido la abertura del resto (3 ud) de las juntas del tramo central (figura 4)

Figura 4. Apertura de juntas de continuidad entre vigas prefabricadas.

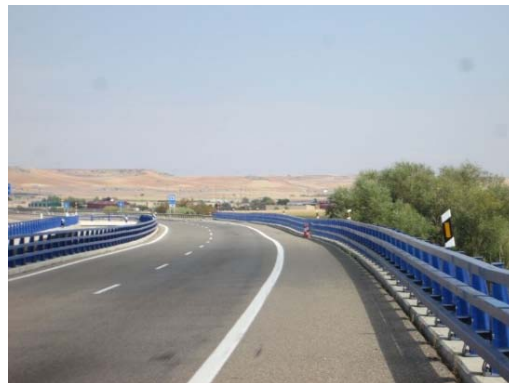
- **Evolución de flechas en centro de vano.** En la plataforma se detectan deformaciones a simple vista en los vanos sobre el río de ambas calzadas y en el vano V-2 de la calzada izquierda. Aprovechando nivelaciones previas del tablero, se pudo constatar que en el plazo

aproximado de 2 años las deformaciones del puente habían aumentado significativamente, del orden de hasta un 60% respecto a los valores anteriores, habiendo pasado la flecha media en vano de 9 cm a 15 cm (figuras 5 y 6).

Figura 5. Deformación aparente del tablero.

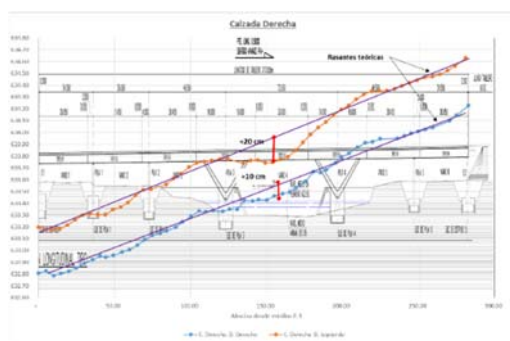
Figura 6. Nivelación del tablero. Flecha del orden de 20 cm en vano central.

1. Recrecido superior de la losa en el vano sobre el río para corregir la elevada deformación detectada y corregir la rasante.
2. Impermeabilización de la junta de hormigonado entre el hormigón de las ventanas del voladizo y la losa. Dicha impermeabilización se realizó con el mismo producto que se iba a emplear para la plataforma, pero con una mayor dotación.

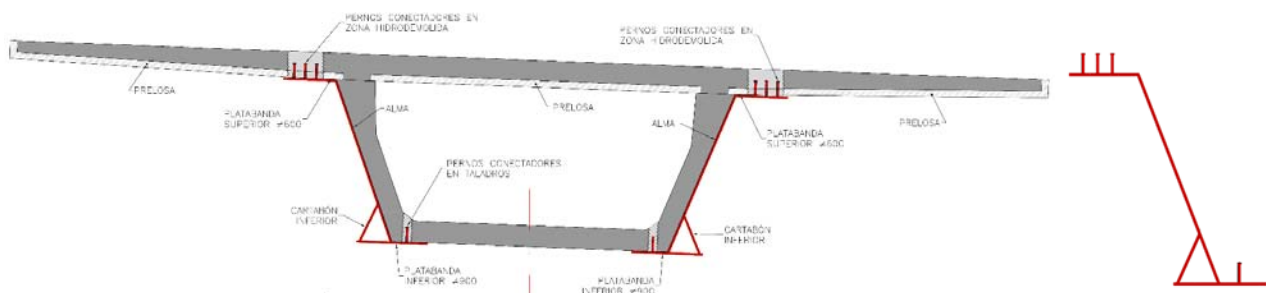
Figura 7. Sección transversal tipo de la solución propuesta y sección tipo del refuerzo metálico

Conforme a dicho planteamiento, se consideró como solución estructural del tablero disponer unas vigas metálicas adosadas a las actuales vigas de hormigón así como a la losa del puente, convirtiendo el actual tablero de hormigón pretensado en un puente mixto con capacidad de resistir tanto las actuales cargas permanentes como las sobrecargas de uso. Esta solución tiene la ventaja de poder reutilizar la

subestructura del puente sin más que hacer una mínima adaptación geométrica para realizar la correcta transmisión de las cargas del refuerzo metálico a la propia subestructura (figura 7).

La estructura metálica se conecta mediante pernos tanto a la losa superior como a la tabla inferior de las vigas cajón. En cuanto a la interfase existente entre el alma metálica y el alma de hormigón se plantea únicamente un relleno con lechada que garantice la durabilidad, pero no se materializa ningún tipo de conexión dado que no se ha considerado la capacidad resistente de las almas de hormigón.

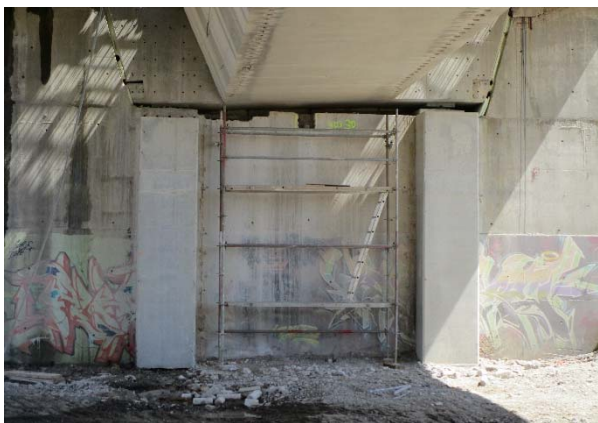
**Figura 8. Vista de los recrecidos frontales en los estribos.**

La geometría existente en los estribos no permitiría la nueva disposición por lo que se ejecutaron dos recrecidos frontales de los muros frontales debidamente conectados a los mismos para poder disponer los nuevos aparatos de apoyo (figura 8).

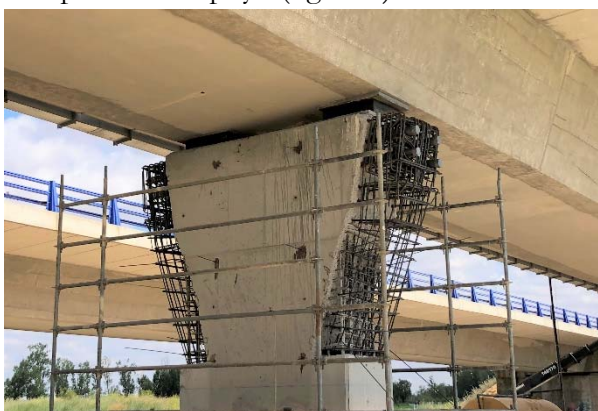
**Figura 9. Vista de los recrecidos laterales en las pilas convencionales**

En el caso de las pilas convencionales, debido a la geometría del refuerzo metálico, se desplazó lateralmente hacia el exterior la posición de ambos apoyos para permitir que las almas metálicas apoyasen sobre los mismos. Por este motivo, se recrecieron lateralmente las pilas.

Dicho recrecido consistió en la hidrodemolición parcial de las mismas en sus laterales y la ejecución de un recrecido de hormigón armado conectado a la pila existente. Asimismo, se dispusieron barras de pretensar en la dirección transversal de la pila para soportar las tracciones generadas por la nueva posición de los aparatos de apoyo (figura 9).

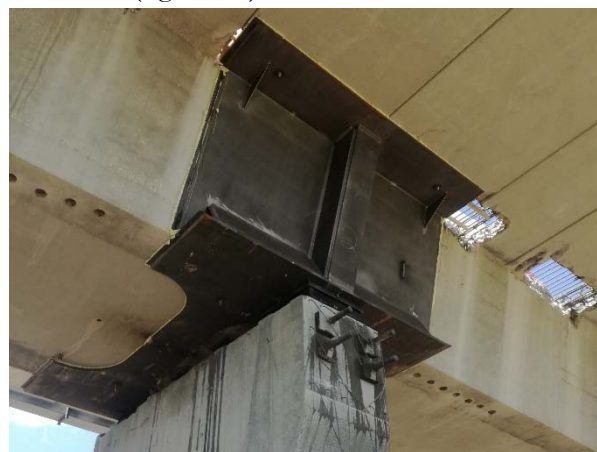
**Figura 10. Montaje de dovelas de pila.**

Las dovelas cero se montaron por semimitades (una por lateral) desde tierra con una única grúa y, posteriormente, en obra, se ejecutaron las soldaduras de unión de la platabanda inferior de ambos laterales (figura 10).

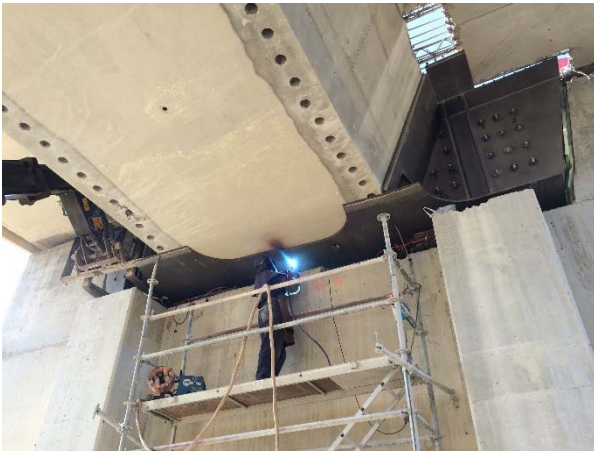
**Figura 11. Montaje de dovelas de estribo y ejecución de soldadura de conexión in situ**

En el caso de las dovelas de estribo, éstas iban a su vez vinculadas a la riostra de hormigón existente mediante pernos anclados a dicho elemento (figura 11).

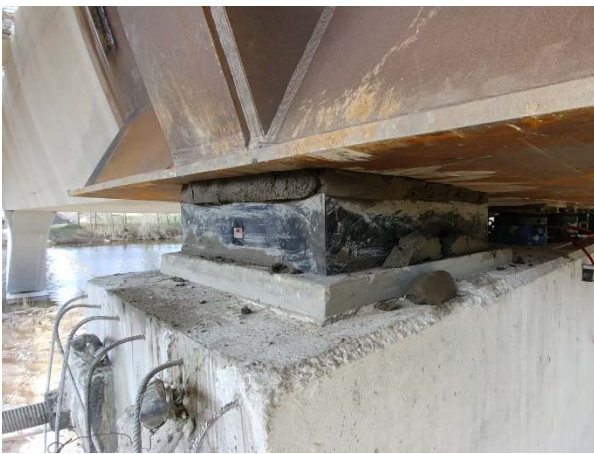
**Figura 12. Descenso del tablero sobre los nuevos aparatos de apoyo.**

Una vez montadas todas las dovelas de estribo y pilas se descendió el tablero sobre los nuevos aparatos de apoyo instalados en los recrecidos mencionados con anterioridad. Los nuevos aparatos de apoyo son de neopreno zunchado (figura 12).

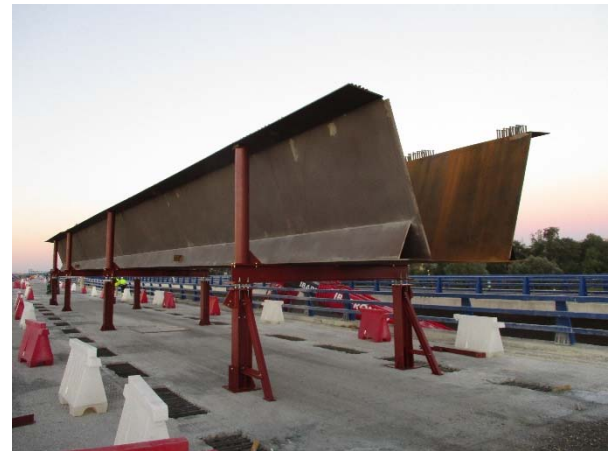
**Figura 13. Dovelas sobre la plataforma listas para su montaje.**

Las dovelas fueron fabricadas en taller y tenían una longitud tal que cubría todo el vano, a excepción del vano sobre el río y los vanos adyacentes donde debido a la limitación de carga de las grúas los vanos estaban formados por dos dovelas en cada lateral. Para asegurar que las vigas metálicas se ajustaban al tablero existente

se realizó un modelo 3D del tablero mediante el uso de un laser scanner. Dicho modelo permitió al taller fabricar las dovelas de acuerdo a la geometría existente, dotándolas de la curvatura y flechas existentes (figura 13).

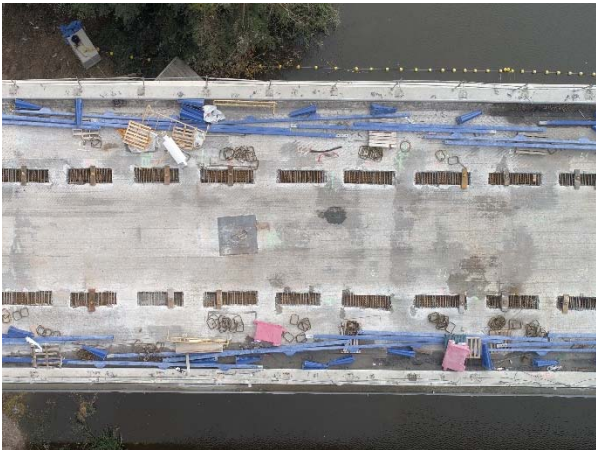
**Figura 14. Vista en planta de la estructura con las ventanas ejecutadas en los voladizos para alojar los pernos conectadores de la platabanda superior.**

La conexión de la platabanda superior metálica a la losa superior se realiza mediante pernos conectadores. Con este fin, se ejecutaron en el voladizo una serie de “ventanas” mediante la hidrodemolición de todo el canto de la losa que permitían alojar los pernos conectadores.

Las ventanas tenían unas dimensiones de unos 2,00 m según el eje del puente y una anchura de 0,50 m en la dirección transversal. La separación entre ventanas era de unos 0,80 m lo que permitía que la disposición de pernos fuese constante a lo largo de todo el vano (figura 14).

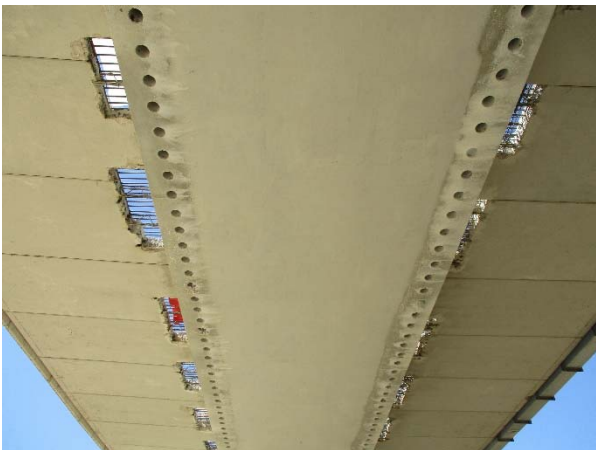
**Figura 15. Vista inferior del tablero con las ventanas en el voladizo y los taladros en la losa inferior para alojar los pernos de conexión.**

La conexión de la platabanda inferior con la tabla inferior de las vigas prefabricadas se realizó nuevamente con pernos, pero, en este caso, se ejecutaron taladros con corona de diamante en la viga para poder alojar los pernos (figura 15).

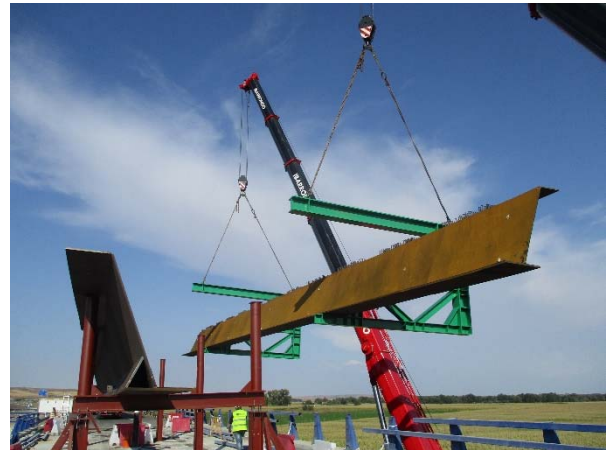
**Figura 16. Dovela sobre los útiles de izado diseñados para el montaje.**

Al tratarse de un refuerzo de un puente existente, no resultó posible el montaje convencional de las vigas metálicas con grúa. Por ello, hubo que diseñar unos útiles especiales que permitiesen coger las dovelas y desplazarlas por debajo del voladizo hasta su posición final (figura 16).

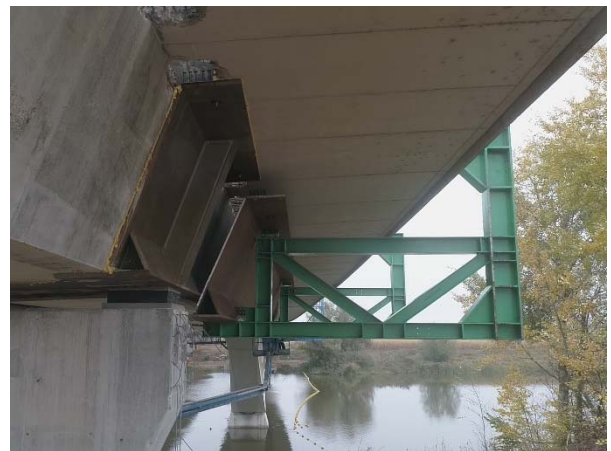
**Figura 17. Montaje de dovelas**

Una vez situadas en la posición definitiva y ajustadas a la estructura existente, las dovelas se fijaban al tablero de hormigón mediante anclajes de forma que se pudiesen liberar los útiles de montaje (figura 17).

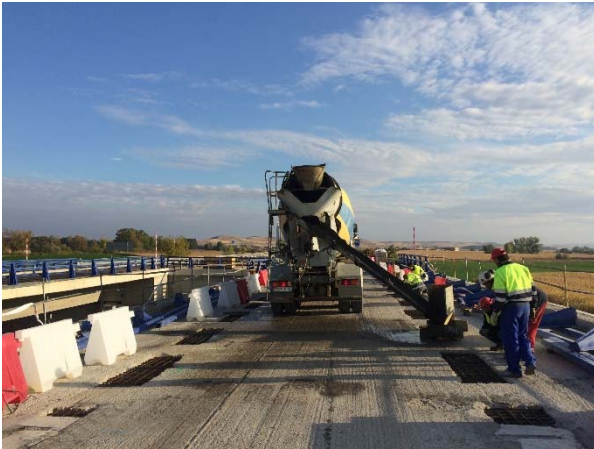
**Figura 18. Hormigonado de las ventanas ejecutadas en los voladizos para alojar la conexión superior.**

Finalmente se procedía al hormigonado de las ventanas de la losa superior con los pernos conectadores (figura 18).

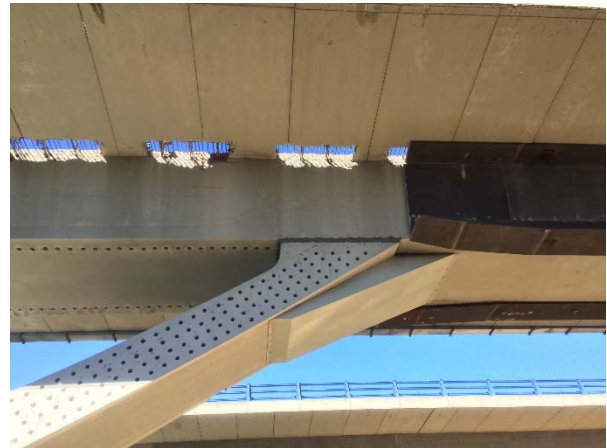
**Figura 19. Taladros en la pila en “V” para alojar los pernos.**

Para alojar los pernos se realizaron taladros a lo largo de toda la pila. Posteriormente, con el uso de un dron se replantearon todos los agujeros para poder soldar en taller los pernos con la precisión requerida dada la reducida tolerancia de montaje (figura 19).

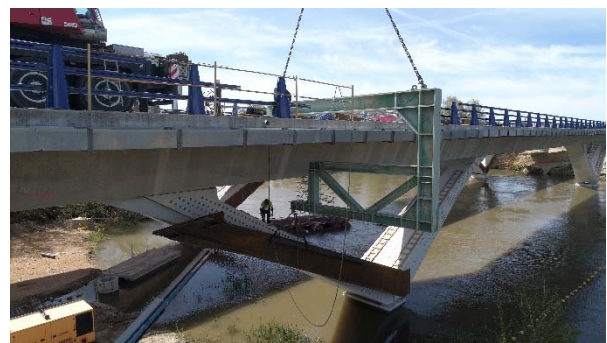
**Figura 20. Montaje del forro metálico en pilas en V.**

El forro metálico de las pilas en “V” se montó con los mismos útiles utilizados para el montaje de las dovelas de vano. En este caso se soldaron unos bastidores a las piezas con el fin de rigidizarlas durante el montaje y de dotar a la pieza de un punto para el izado (figura 20).

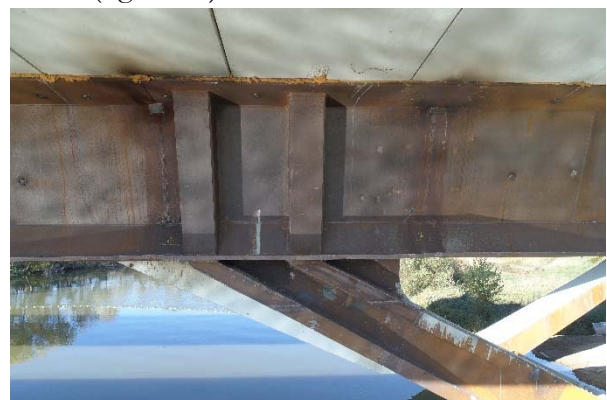
**Figura 21. Vista del nudo de las pilas en V.**

Una vez en posición se soldaba la chapa principal a la platabanda inferior de la dovela cero de dichas pilas. Asimismo, se daba continuidad a los rigidizadores de las dovelas cero a lo largo de dichas piezas (figura 21).

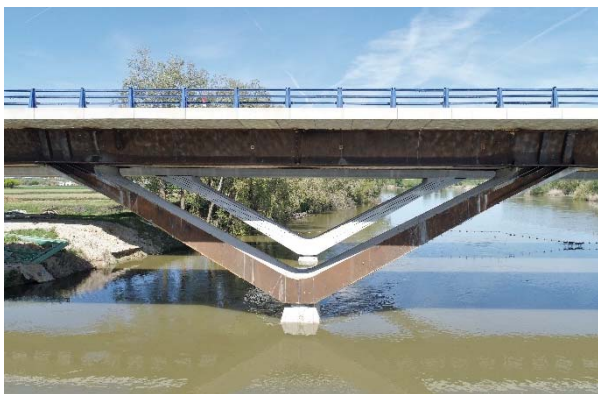
**Figura 22. Vista final de las pilas en V.**

Finalmente, se rellenan todos los agujeros de los pernos y la interfase entre la pila de hormigón y la chapa metálica con un mortero fluido (figura 22).

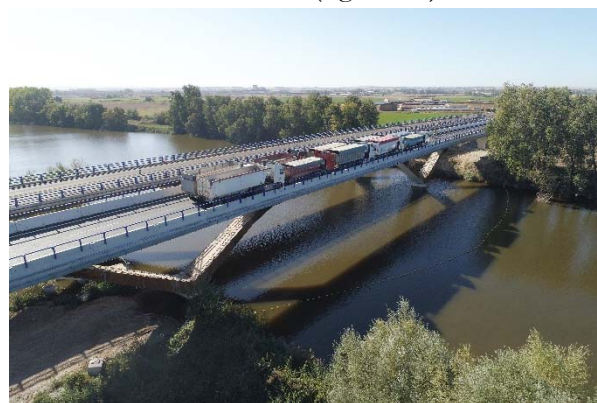
**Figura 23. Prueba de carga.**

Finalmente, dada la envergadura de la actuación que modifica por completo la configuración estructural inicial del puente, convirtiéndolo en una estructura mixta se consideró conveniente la realización de una prueba de carga estática que concluyó con resultados satisfactorios (figura 23).
