# Refuerzo y ampliación del puente histórico sobre el río Cinca en Monzón, Huesca

## *Reinforcement and extension of the historic bridge over the Cinca River in Monzón, Huesca*

### RESUMEN

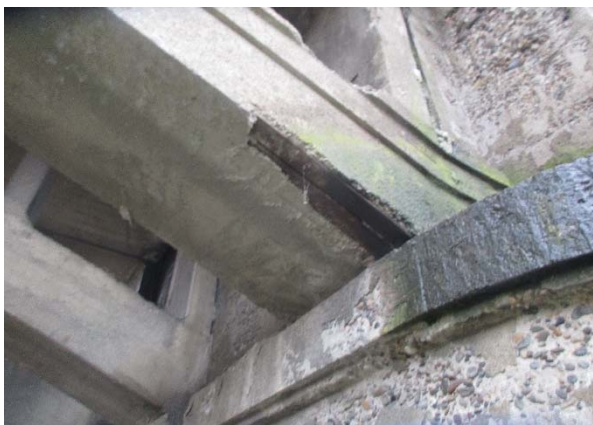
La particularidad del proceso constructivo de los arcos, (la armadura de los arcos servía también como soportes del encofrado, habiendo entrado en carga desde el principio del proceso constructivo durante la puesta y el fraguado del hormigón), con armadura formada por perfilera en doble L, lo que propiciaría zona de hormigón de unos 15 cm de ancho y pocos centímetros de espesor sin armar, unido a la presencia de sales fundentes y de un clima adverso, con una clase de exposición agresiva para los hormigones, han propiciado el ataque por corrosión en las platabandas de estas armaduras, que va ocasionando desgajes sistemáticos de fragmentos de hormigón de recubrimiento, de dimensiones notables, que dejan al aire las armaduras a lo largo de tramos considerables.

Esta patología, típica de los puentes construidos mediante esta técnica de autocimbra metálica, se presenta de forma generalizada en todos arcos, a lo largo de los cuales se pueden observar tanto en las secciones de arranque, riñones o clave.

En muchos casos el hormigón de recubrimiento ya está desprendido, dejando vistos y expuestos los perfiles laminados, y en otros muchos, se observan grandes grietas longitudinales en los esquinazos de la sección del arco en claro aviso del desprendimiento inmediato del recubrimiento. (figuras 6 y 7)

**Figura 6. Perfiles metálicos vistos y con avanzado estado de oxidación por estallido del hormigón de recubrimiento.**

El refuerzo de los arcos se resuelve mediante la ejecución de un encamisado perimetral en hormigón armado de la sección

del arco. La sección rectangular actual del arco de 1,00m de ancho y 0,65 cm de canto se aumentará a una sección de 1,30 m de ancho y un canto de 0,90 m, lo que supone que el recrecio perimetral del arco será de 15 cm en su cara inferior, 10 cm en su cara superior y de 15 cm en sus caras laterales. (figura 11).

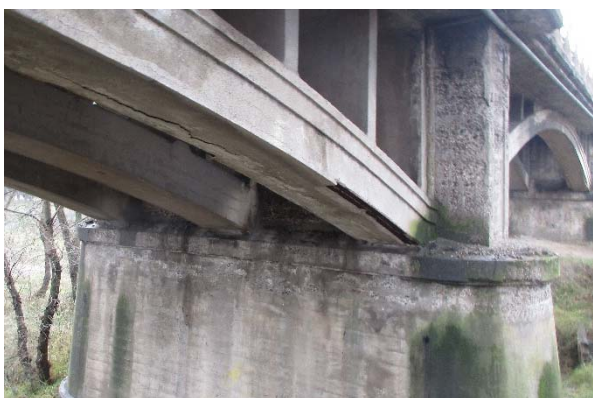
**Figura 7. Lajaciones en arco y perfiles metálicos vistos y oxidados.**

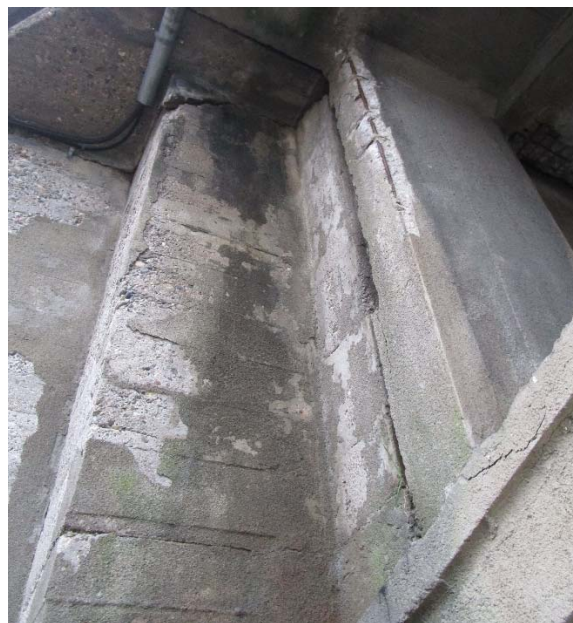
Con carácter general, los montantes que presentan los principales daños se corresponden con los montantes de 2,70 m de altura, situados sobre los arranques del arco. El agua con alto contenido de sales fundentes, que se infiltra desde la plataforma a través de la junta de dilatación con la pila/estribo, así como los propios ciclos de hielo-deshielo, ha generado la degradación del hormigón de recubrimiento en las esquinas, siendo visibles múltiples desconchones en donde se puede apreciar el estado de corrosión de sus armaduras. (figura 8)

**Figura 8. Desconchones con armadura vista corroída en montantes situados en el arranque del arco.**

inicial del tablero disponía dos juntas en cada pila ubicadas entre el primer montante sobre el arco y el alzado principal de la pila. La falta de estanqueidad de las juntas existente es la causa directa por la cual estos montantes han sufrido importantes problemas de durabilidad que han obligado a actuar en la reparación y refuerzo de los mismos.

En pilas P1, P3; P4 y P-6, se procede a la demolición del montante existente y a su reconstrucción posterior. El nuevo montante, elimina el actual hueco de unos 5 cm entre montante y pila y deja de estar conectado en cabeza a la losa existente para disponer de un capitel en donde se alojarán los futuros aparatos de apoyo. La nueva armadura del montante se anclará en los alzados de las pilas. (figura 17)

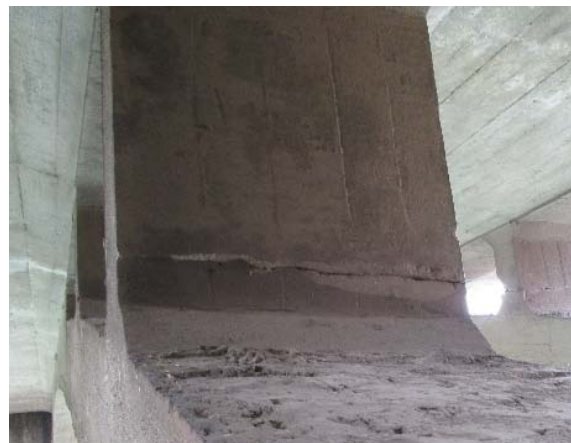
A nivel de daños en el resto de montantes es de destacar el número de montantes en cuyo arranque se observa la formación de una fisura/grieta que recorre, prácticamente, toda la longitud de la base. (figura 9)

**Figura 9. Fisura en arranque de montante.**

Del estudio de esta patología, no es de descartar que la aparición del daño sea debida por la ejecución en segunda fase del alzado del montante, lo que ligado a un detalle de solape de la armadura lisa insuficiente (este tipo de armaduras solapa ancla y solapa mediante cruce de garrotas, no por adherencia) y la utilización de hormigones sin control adecuado del tamaño máximo del árido ni del proceso de vibración, habría motivado el desarrollo de la grieta por el plano de debilidad que supone la junta.

Con carácter general, a excepción de los primeros montantes situados junto a las pilas y estribos que tienen un tratamiento específico, el resto de montantes del arco serán reforzados mediante un recrecido lateral (15 cm por cada lateral) en hormigón armado, autocompactable. (figura 16)

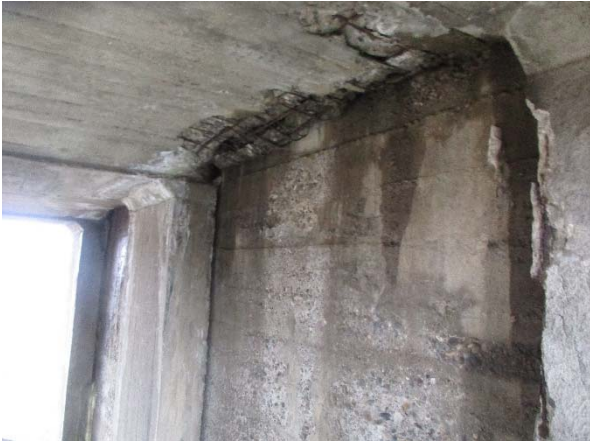
Por último, a nivel de losa, es de resaltar que en la cara inferior de losa son visibles numerosos desconchones que dejan visible la parrilla inferior de armado, con signos

avanzados de corrosión. Al igual que ocurre en los montantes, estos daños se concentran en las inmediaciones de las juntas de dilatación con las pilas y estribos, por ser puntos de entrada de agua que inician el proceso de degradación del hormigón y la corrosión de armaduras. (figura 10)

Figura 10. Desconchones en losa en zona de junta.

La nueva losa reducirá a 4 las juntas definitivas en el tablero, disponiéndose aparatos de junta sobre los estribos y sobre las pilas P-2 y P5, con continuidad de losa en el resto de pilas. (figura 25)

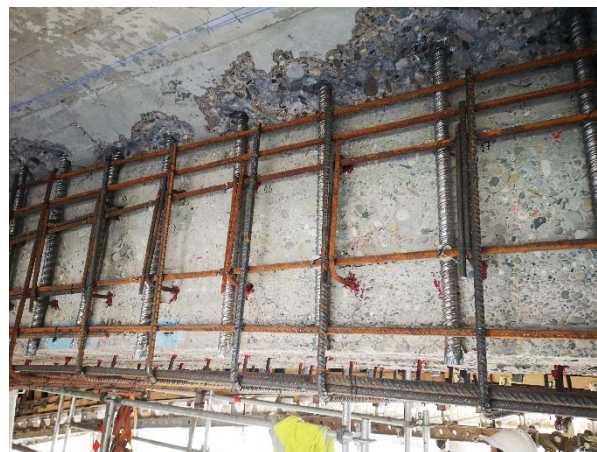
**Figura 13. Detalle de vainas dispuestas en zona de macla**

Para solventar esta dificultad técnica se optó por el uso de vainas metálicas corrugadas, análogas a las empleadas en la técnica del hormigón postensado. Estas vainas se dejan embebidas en el hormigonado del recrecido del arco, atadas a las ramas verticales de las “L” del cerco inferior. Hormigonado el arco, y una vez se tenga acceso a la plataforma, se descubre la boca superior de la vaina y se introduce en segunda fase la armadura pendiente para cerrar el cerco. (figura 13)

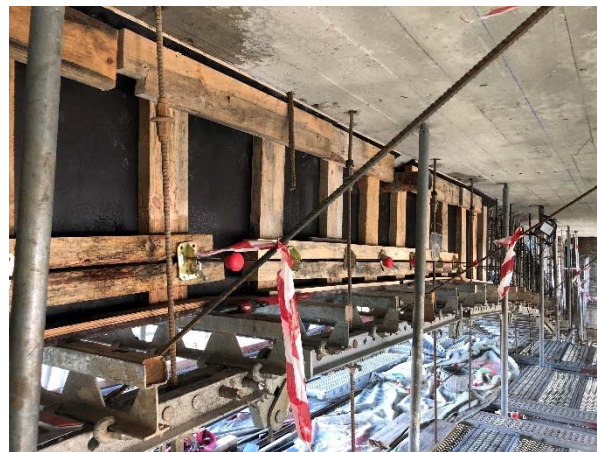
**Figura 14. Detalle de mesas de encofrado colgado en recrecido de arco.**

El diseño de los encofrados empleados en la construcción del encamisado de los arcos se diseña para admitir un hormigonado en una única fase. El sistema de encofrado estaba constituido por unas mesas de encofrados de unos 4 m de longitud, dotadas en sus extremos de unas rótulas. Estas rótulas entre mesas de encofrado son las responsables de adecuar el refuerzo a la geometría curva del arco. Adaptada la geometría entre ménsulas, se procede al bloqueo de la rótula para llevar a cabo la operación de hormigonado con un hormigón autocompactable. (figura 14).

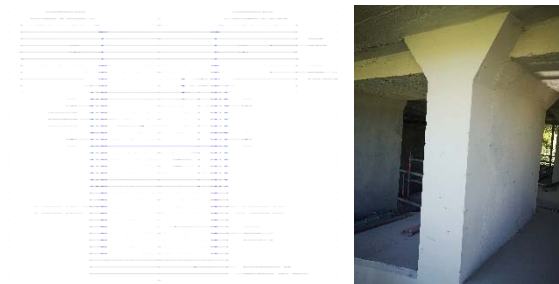
**Figura 16. Detalle de recrecido lateral de montante.**

En el armado de este recrecido lateral de montantes, nuevamente, y por motivos análogos, se recurrió al empleo de vainas metálicas que se dejan embebidas en el hormigón, para en segunda fase, desde plataforma, introducir a su través la armadura necesaria para el solape y la transmisión de esfuerzos con las barras dispuestas en primera fase en el seno del recrecido.

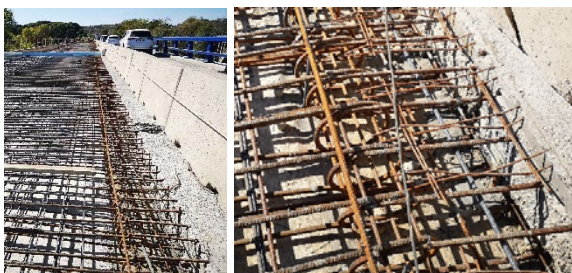
**Figura 23. Detalle solape en lazo de armadura transversal entre fases de hormigonado**

se ha correspondido con la imposibilidad de plantear un solape en recto de las armaduras transversales, debido a las limitaciones geométricas existentes, lo cual finalmente se resolvió recurriendo a solape en lazo de la armadura transversal. (figura 22 y 23)
