## REPARACIÓN Y ADECUACIÓN SÍSMICA DE LOS VIADUCTOS SOBRE EL RÍO GUADALENTÍN TRAS EL TERREMOTO DE LORCA DE 2011

### RESUMEN

El pasado 11 de mayo de 2011 se produjeron dos sismos en la localidad de La Hoya, en Murcia. El Municipio de Lorca resultó especialmente afectado y con ello los viaductos sobre el río Guadalentín situados en la A-7 en el p.k. 594+000.

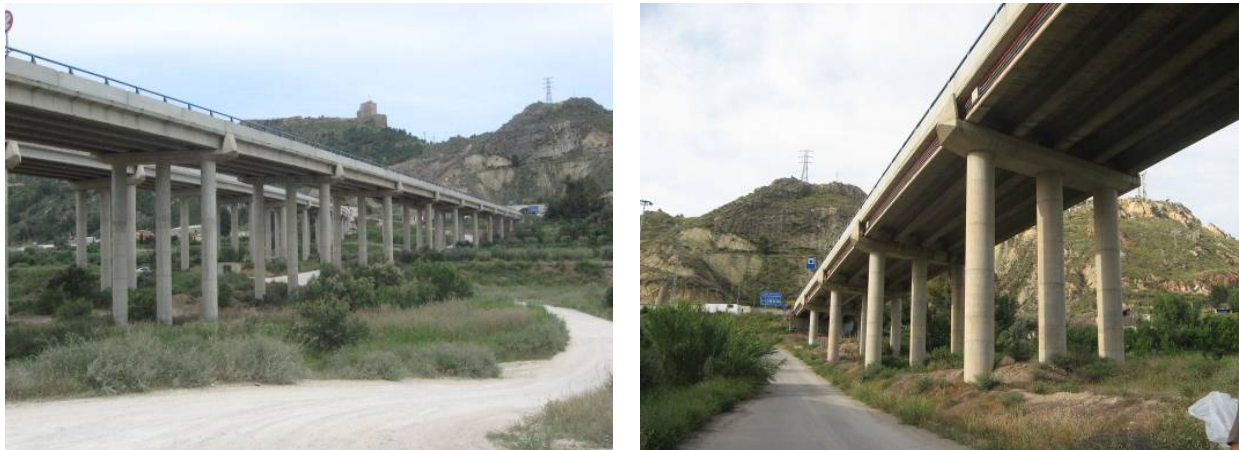
Figura nº 1. Vista general del tablero de la calzada sentido Almería.

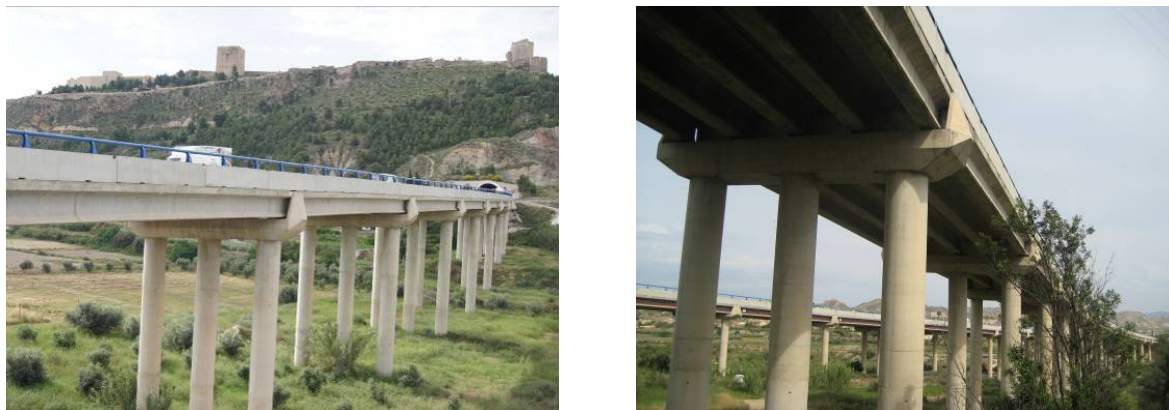
Figura nº 2. Vista general del tablero de la calzada sentido Murcia.

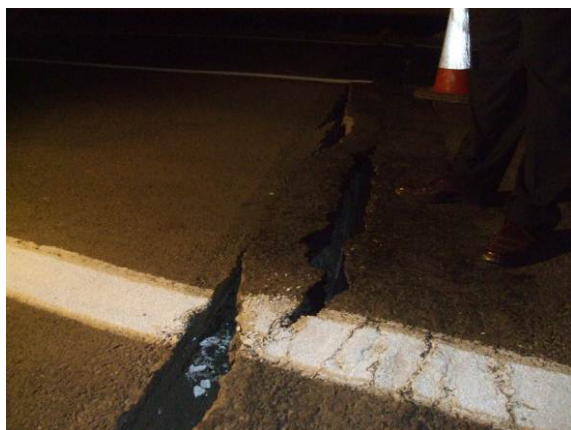
**Figura nº 8. Abertura de unos 8-10 cm de la junta**

de dilatación del estribo 1.

Con objeto de aumentar el monolitismo de la estructura y mejorar así su comportamiento frente al sismo, entre las actuaciones realizadas se encuentra la eliminación de parte de las juntas de dilatación de los viaductos. Esta operación de eliminación de juntas queda limitada por el comportamiento en servicio de los apoyos frente a la acción térmica, puesto que los efectos reológicos del hormigón, fluencia y retracción, ya se habrían producido en su totalidad.

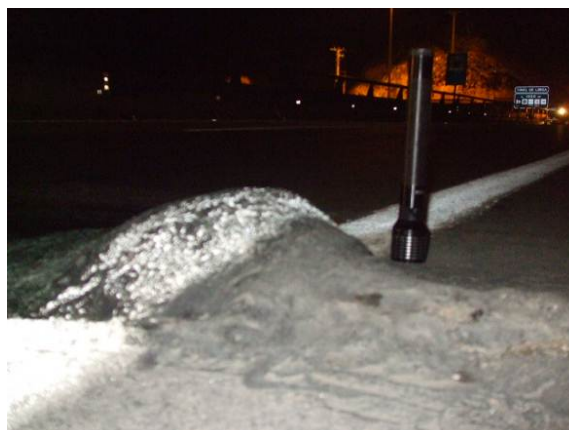
**Figura nº 9. Compresión excesiva de las juntas de**

dilatación, produciéndose el rebosamiento del material de la junta.

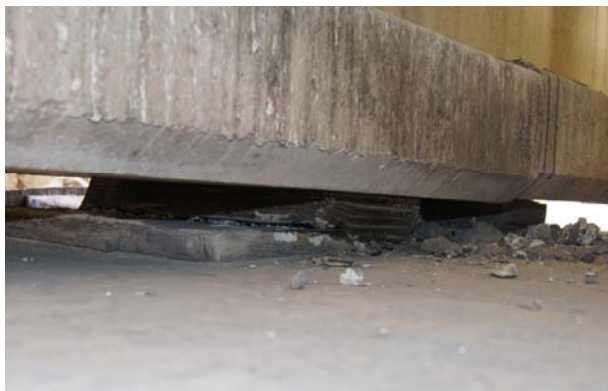
**Figura nº 10. Descalce de apoyos por la acción del sismo.**

Cabe destacar que la mayor altura de los aparatos de apoyo del tablero de la calzada sentido Murcia, así como su detalle de anclaje al tablero, han supuesto que éste presente un mejor comportamiento general que la calzada sentido Almería con apoyos más bajos y rígidos y sin ningún tipo de sistema de anclaje al tablero o subestructura.

La sustitución de los aparatos de apoyo de la calzada dirección Almería resulta la actuación más importante desde el punto de vista sismorresistente llevada a cabo en las estructuras.

Los nuevos apoyos dispuestos son de una altura sustancialmente mayor respecto a los inicialmente existentes, lo que se traduce en una mayor flexibilización de la estructura, con el correspondiente aumento del período de vibración de la estructura y, por tanto, de reducción de la acción sísmica. Los nuevos aparatos de apoyo son anclados, de forma que se garantice la correcta transmisión de las fuerzas horizontales entre el tablero y la subestructura. A su vez, y teniendo presente futuras operaciones de conservación, el conjunto apoyos-anclaje se ha diseñado de forma que cumpliera y garantizara de forma eficiente dichas exigencias de anclaje y sustituibilidad.

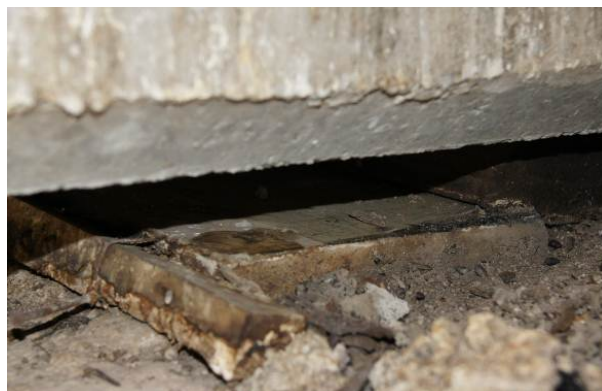
**Figura nº 11. Desconchado de vigas por impacto longitudinal entre ellas. Roturas puntuales en extremos de vigas.**

Adicionalmente a los daños anteriores, se detectaron otra serie de daños menores en ambos tableros como desconchones en extremos de vigas como resultado del impacto entre diferentes vanos, ídem a nivel de losa y pretilles, golpes por movimiento del tablero en los tapes laterales de las pilas, etc.

Con objeto de garantizar el comportamiento aislado del puente frente a la acción del sismo y poder asumir la reducción de la acción sísmica por dicho aislamiento, resulta necesario garantizar las holguras para que el tablero se mueva libremente sin topar con otros elementos. Así mismo,

estas holguras garantizan la ausencia de daños estructurales en el tablero en caso de sismo, al evitar el choque y golpeteo entre los diferentes elementos de la estructura.

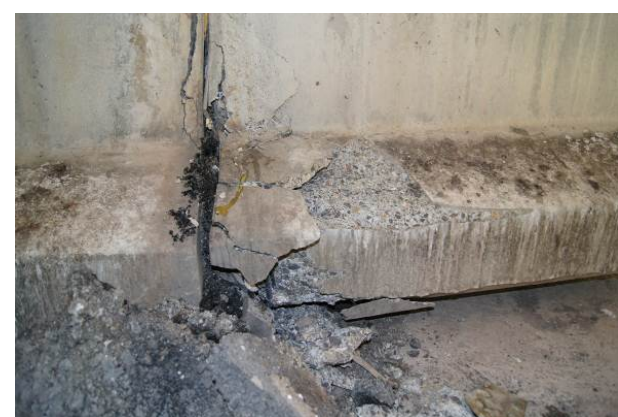
**Figura nº 12. Grieta en el pavimento en la zona del trasdós de estribo, aproximadamente coincidiendo sobre la losa de transición.**

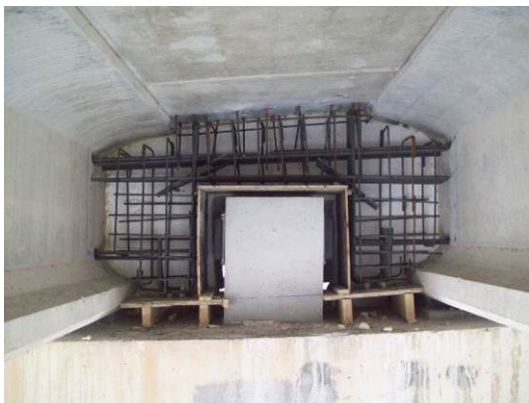
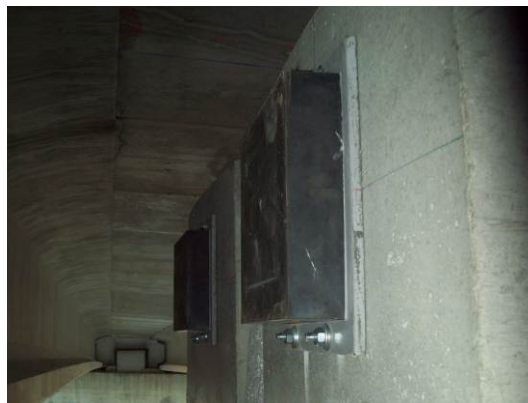
En todas las riostras se ha previsto un cajeado para los topes o tetones de seguridad. En caso de un sismo transversal superior a la capacidad resistente de los aparatos de apoyo, entrarían en juego estos topes de seguridad. Con objeto de amortiguar, en la medida de lo posible, el impacto del tablero contra el tope, se han dispuesto unos aparatos de apoyo neopreno sin zunchar de 50mm de espesor. Dichos apoyos se han dejado a una distancia tal de los paramentos de las riostras con objeto de garantizar el comportamiento aislado del tablero, entrando únicamente en funcionamiento en caso de fallo de éstos.

**Figura nº 14.** A la izquierda, detalle del tope sísmico y ferrallado de riostra. A la derecha, detalle de apoyos en tope transversal.

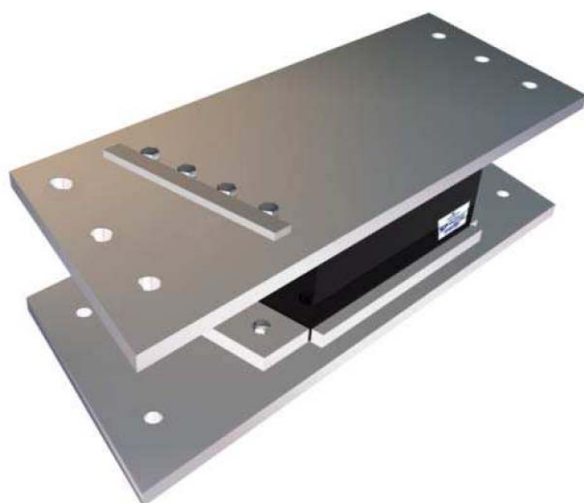
El diseño de los aparatos de apoyo realizado, consiste en dos chapas de acero galvanizado, una superior y otra inferior, las cuales se anclan a la subestructura y al tablero a través de una serie de varillas roscadas. El anclaje de los aparatos de apoyo se realiza mediante unos casquillos perimetrales al apoyo soldados a las chapas anteriores. Uno de estos casquillos se ha planteado mediante tornillos para permitir sustituir un aparato de apoyo sin más que realizar una simple transferencia de carga, sin tener que levantar todos los apoyos de la misma pila.

**Figura nº 15.** Fotomontaje de los aparatos de apoyo.

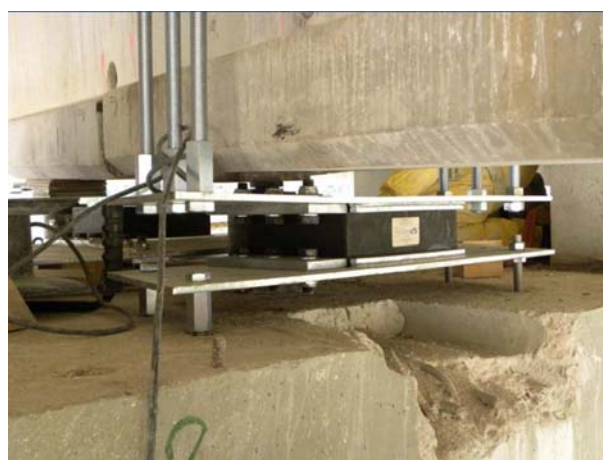
**Figura nº 16.** Aparato de apoyo montado en su posición definitiva a falta de ejecutar las mesetas de nivelación.

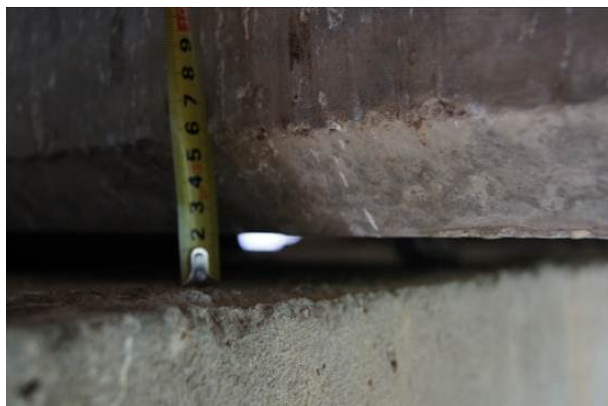
Las holguras iniciales para los elementos auxiliares de izado eran del orden de los 4-5 cm en los casos más favorables, llegando a medir valores próximos a los 2-3 cm. Aprovechando el excesivo recubrimiento superior de la armadura del dintel, dicho problema se resolvió mediante la ejecución de una serie de cajeados o “ventanas” en los dinteles, habilitando el hueco necesario para utilizar un gato plano de 8 cm.

Figura nº 17. Holgura inicial para colocación de gatos de 3-4 cm de media.

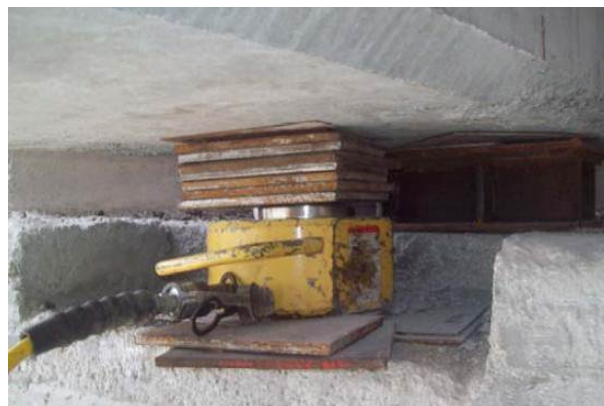
Figura nº 18. Detalle de ventana en cabeza de pilas y estribos para poder utilizar gatos planos ordinarios.

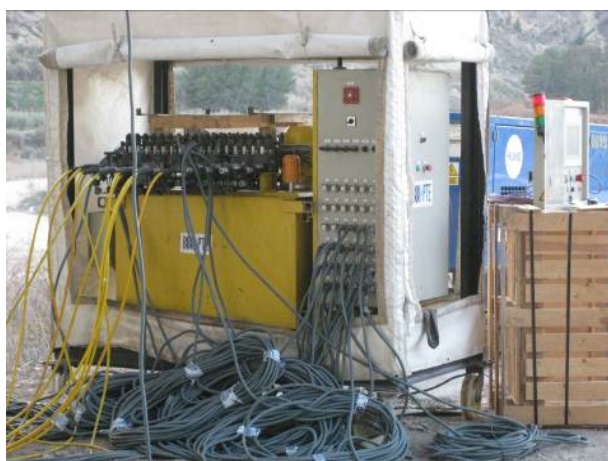
Figura nº 19. Centralita sincronizada para levantamiento simultáneo.

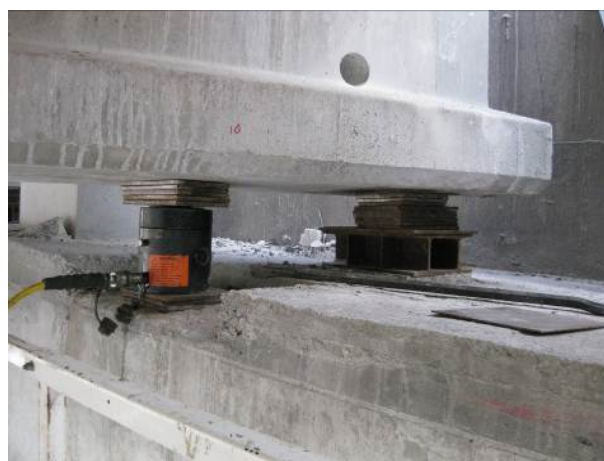
Figura nº 20. Detalle de apoyo provisional de gatos en calzos.

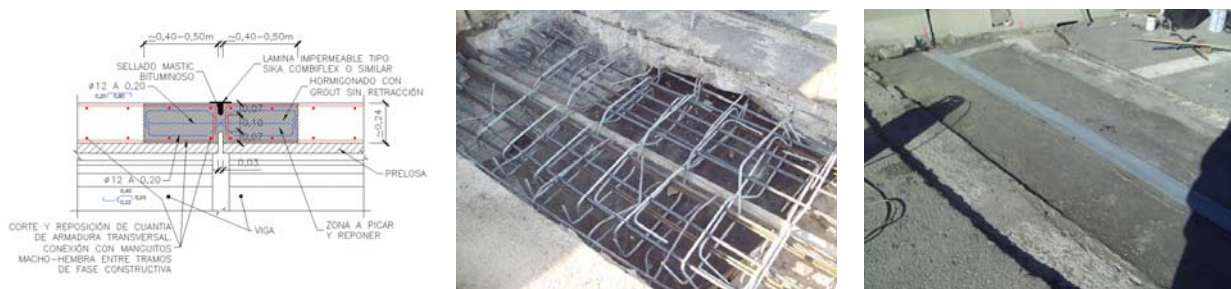
**Figura nº 22. Detalle de continuidad de losa y su ejecución. Detalle de cuidado de impermeabilización de la zona pre-cortada.**

Uno de los puntos críticos del nuevo detalle de continuidad es la durabilidad del acero. Por ese motivo, se recurrió a la utilización de acero galvanizado y al sellado con mastic bituminosos de la estricción superior y a la disposición de una lámina de impermeabilización especial protegiendo adecuadamente el detalle.

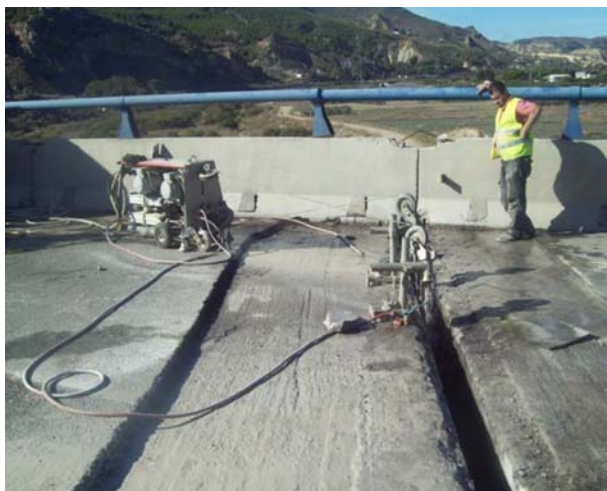
Figura nº 23. Corte de vigas con hilo de diamante desde el tablero.

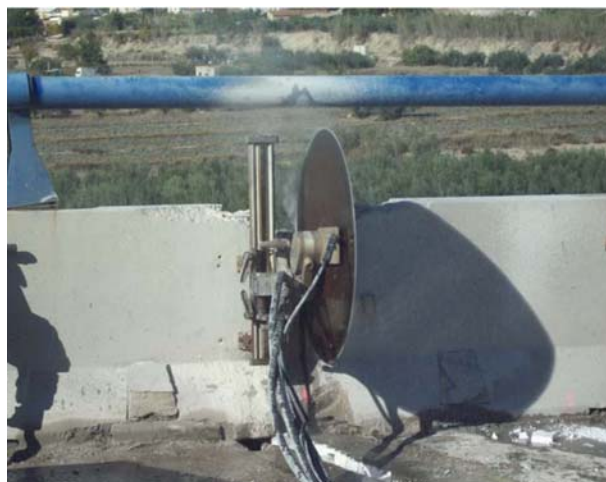
Figura nº 24. Corte de pretil con disco de diamante.
