# El nuevo Puente Pumarejo, el puente más ancho del mundo en su tipología

## *The New Pumarejo Bridge, the Widest One Worldwide in Its Typology*

David Ordín<sup>1</sup>, Luis Matute Rubio<sup>2</sup>, Miguel Ortega Cornejo<sup>3</sup>, Rüdiger Spengler<sup>4\*</sup>

### Resumen

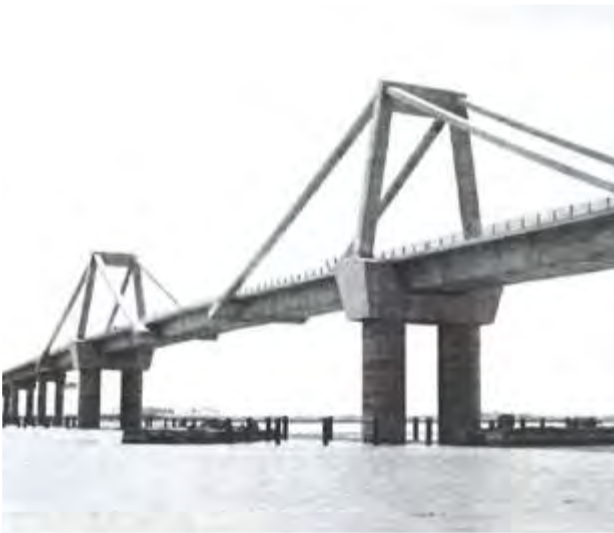
**Figura 1.** Alzado puente antiguo Ricardo Morandi.

Situado a unos 12 km de la desembocadura del río Magdalena, y a escasos 30 m aguas abajo del puente Pumarejo original (figura 1), el nuevo Puente Pumarejo satisface un doble propósito presente desde hace años en los planes de desarrollo nacionales de Colombia: por un lado la mejora de la comunicación entre Barranquilla y Santa Marta mediante la ampliación de la capacidad vial entre ambas

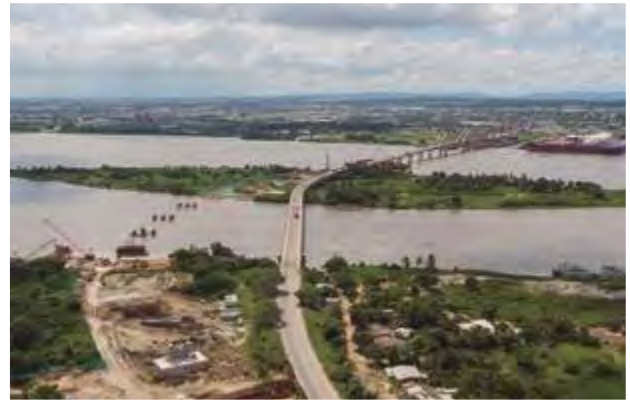
**Figura 3.** Vista aérea del emplazamiento del nuevo Puente de Pumarejo.

La nueva estructura de una longitud total de 2173 m se sitúa en una bifurcación localizada del Magdalena, en la que el río se abre en dos brazos rodeando una isla sedimentaria central (isla Rondón) (figura 3). Este enclave presenta ciertas ventajas que probablemente motivaron el emplazamiento del antiguo puente, como la posibilidad de disponer algunas pilas en la zona de la isla, o la menor profundidad relativa del brazo derecho del río.

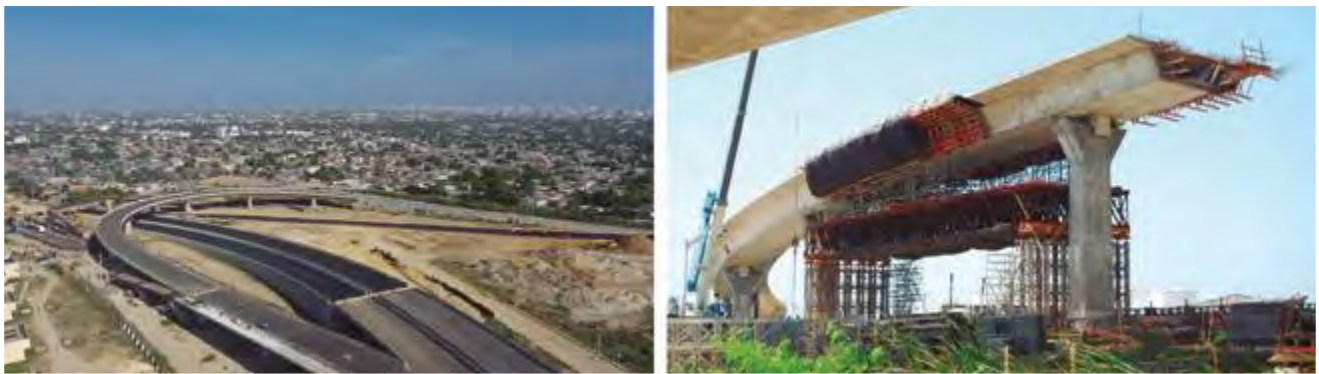
**Figura 5.** Izda: vista aérea del ramal sur. Dcha: el ramal norte durante su construcción.

Estas estructuras de los ramales, si bien pueden parecer secundarias en comparación con el puente principal, tienen una envergadura considerable. Así, el ramal norte, de 10.3 m de ancho y una longitud de 292.5 m repartida en 6 vanos (38 m+47.5 m+47.5 m+47.5 m+50 m+62 m), permite salvar el Caño Ahuyama, rivera que, desde Barranquilla, afluye al Magdalena por la izquierda (figura 5). Por su lado, el ramal sur, con 9 vanos, adquiere una longitud de 369.5 m en trazado curvo de  $R=80$  m (figura 5). Es de reseñar que la vinculación de los ramales al puente principal ha dado lugar a entronques relativamente complejos, que han requerido de un estudio pormenorizado tanto desde el punto de vista geométrico como estructural.

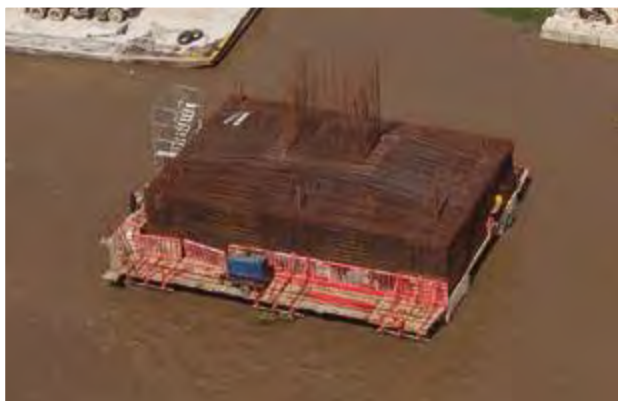
**Figura 17.** Cimentación ejecutada en agua.

El diseño de las cimentaciones ubicadas en agua (figura 17), donde los pilotes se ejecutan con camisa metálica, ha debido tener en cuenta tanto la posible socavación del lecho fluvial hasta el nivel de la roca coralina subyacente, como el caso accidental del impacto de una embarcación. La consideración de ambos fenómenos, amén de las sollicitaciones convencionales de las situaciones de servicio y

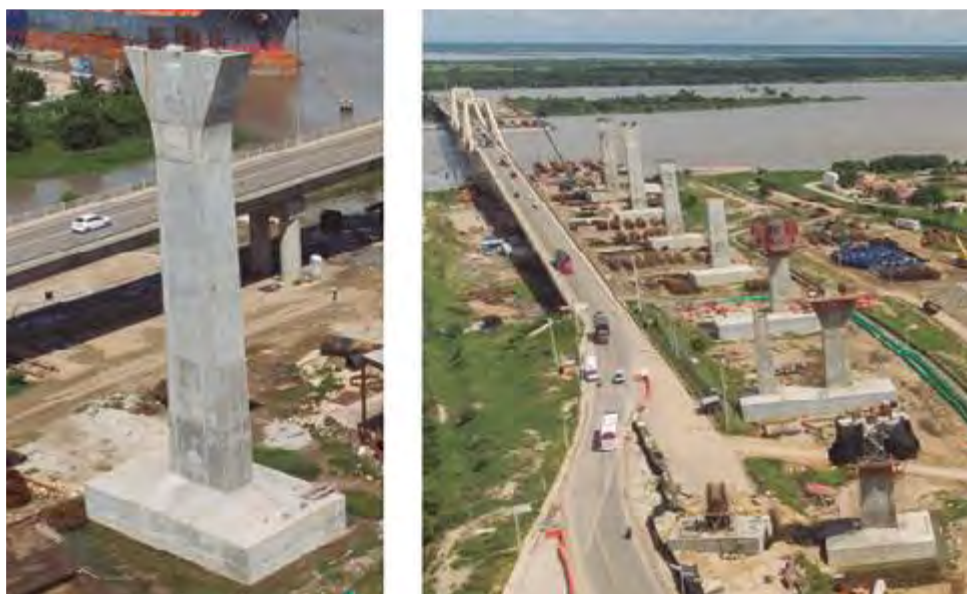
**Figura 18.** Alzado de fuste y capitel de las pilas de los vanos de acceso. Fustes pilas ejecutadas.

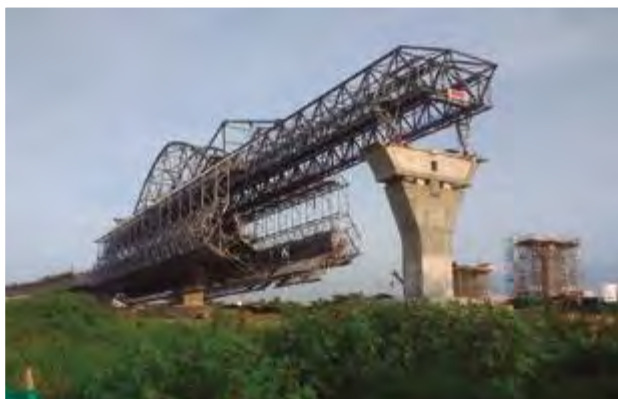
**Figura 19.** Proceso de ejecución de los viaductos de acceso con autocimbra (Foto: David Ruiz).

Tras la ejecución de este primer segmento de la Margen Izquierda, se procedió a ejecutar el cajón central (núcleo central de 16m de ancho) del resto de vanos de la margen izquierda mediante autocimbra superior, en fases de 70 m de longitud que se extienden 15 m más allá de cada pila. La autocimbra que se empleó es superior al tablero, apoyándose directamente sobre el mismo (figura 19).

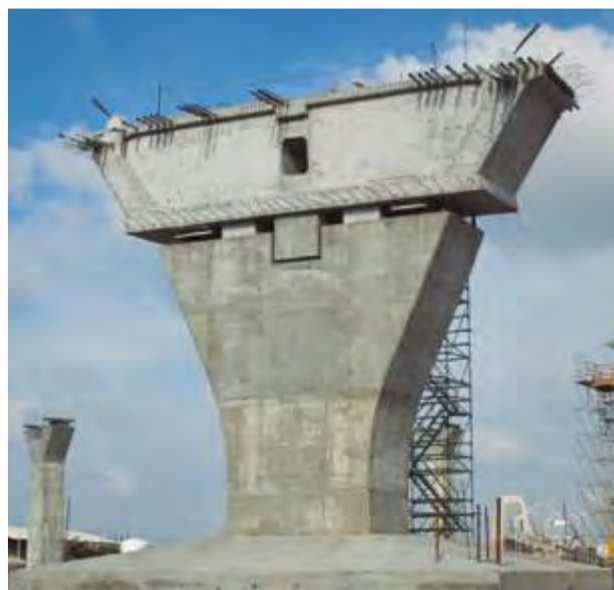
**Figura 20.** Mamparo con dados de hormigón provisionales y anclajes provisionales.

Como se ha comentado, el tipo de autocimbra utilizado ha requerido, por exigencias de la cinemática de su ciclo, la presencia de una dovela 0 de 3 metros de longitud para el apoyo de sus patas delanteras en la pila de avance. Esto ha exigido la ejecución *in situ* de los mamparos del tablero con anterioridad al paso de la autocimbra (figura 20) para garantizar la estabilidad de este elemento en las distintas fases del proceso constructivo, los mamparos han contado con dos parejas de dados de hormigón para el apoyo del mamparo, y de un pretensado provisional que lo vinculaba con el cabecero de la pila.

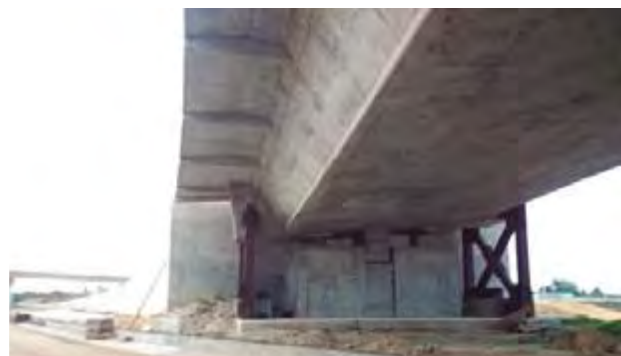
**Figura 22.** Puntos fijos provisionales en fase constructiva.

Para la constitución de los puntos fijos provisionales se dispusieron unos arriostramientos metálicos en forma de cruz de San Andrés en el estribo E2 (margen izquierda) y en la pila P3 (margen derecha) (figura 22). Esta solución, aparte de su función de retenida frente a acciones longitudinales convencionales (rozamiento de apoyos, viento, frenado y arranque de la autocimbra, etc.), ha permitido resolver el requisito de sismo de construcción que exige la AASHTO por medio de un mecanismo que, en virtud de los conceptos del cálculo sísmico en desplazamientos y del cálculo por capacidad, reduce ostensiblemente los eventuales esfuerzos que un tablero de estas dimensiones y peso hubiera transmitido a la subestructura en caso de evento sísmico.

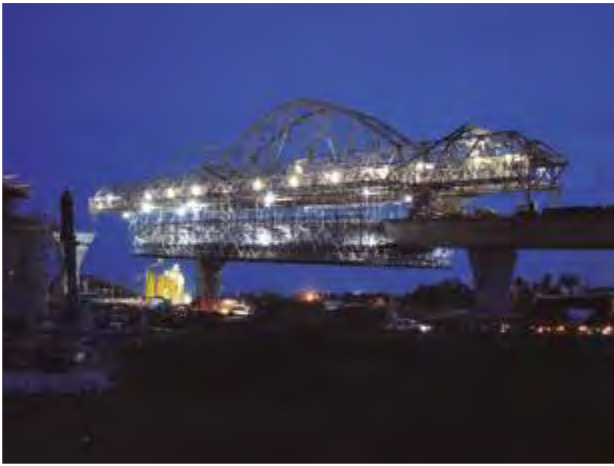
**Figura 23.** Autocimbra en posición de hormigonado.

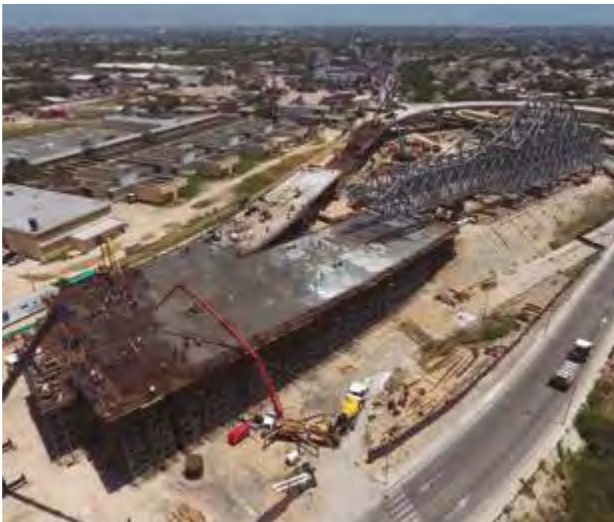
**Figura 24.** Montaje autocimbra en el lado Barranquilla.

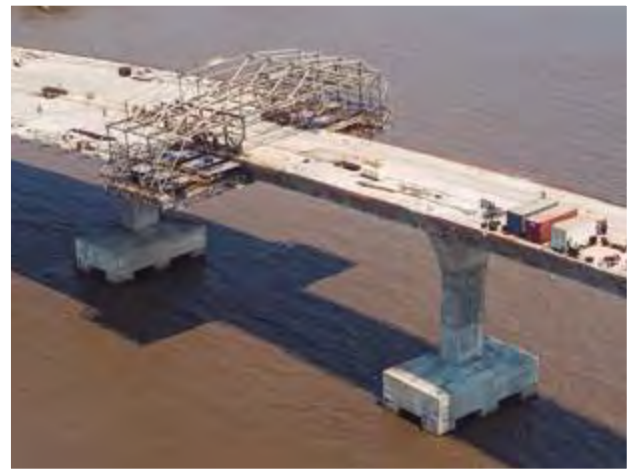
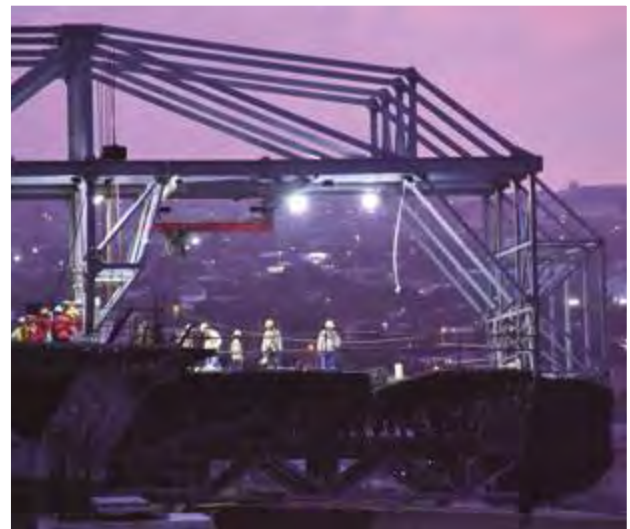
**Figura 25.** Vista aérea carro de alas accesos.

**Figura 26.** Carro de alas en viaductos de acceso.

El carro de alas de los viaductos de acceso se proyectó para ejecución de fases de 15 metros de longitud, siendo necesarios entre 4 y 5 ciclos para completar cada uno de los vanos.

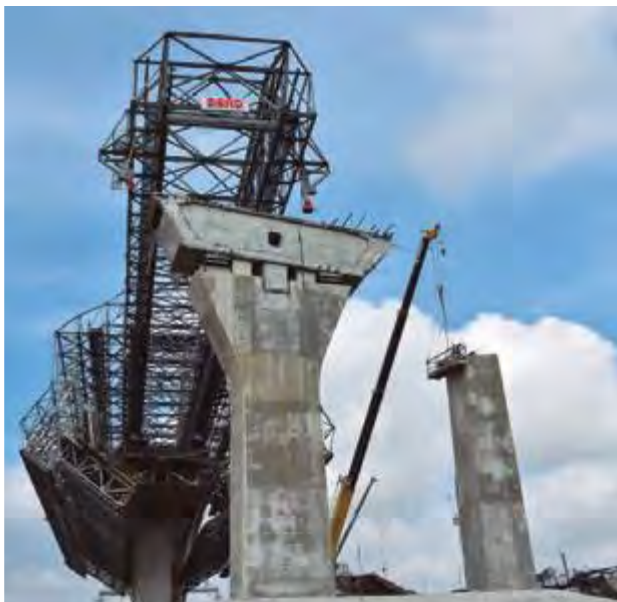
**Figura 28.** Autocimbra en avance a vano 21.

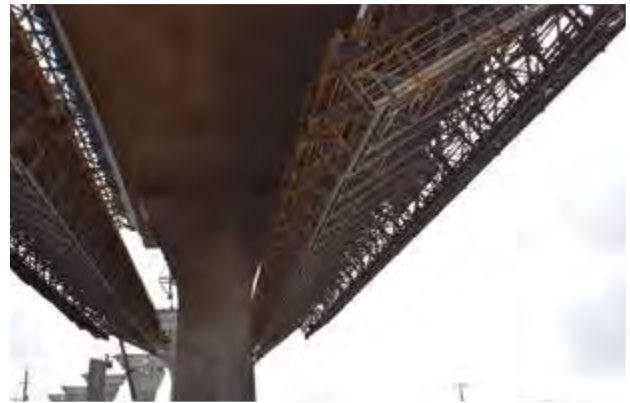
**Figura 29.** Autocimbra en avance a vano 21.

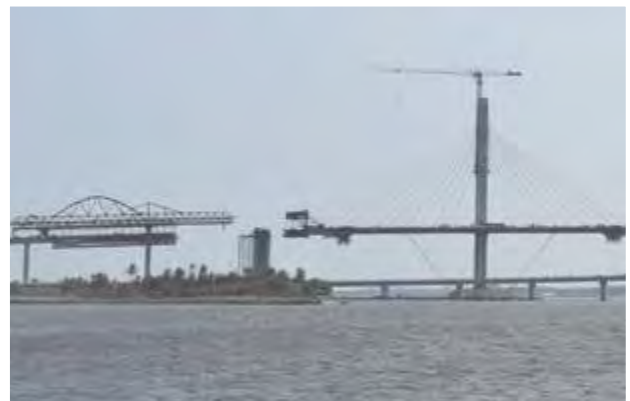
**Figura 30.** Autocimbra en avance a vano 11.

La concepción inicial de la estructura requería la ejecución de la totalidad de los vanos de acceso de 70 metros de luz mediante la autocimbra, sin embargo dada la complejidad de plazos de obra, fue necesario ejecutar dos vanos con cimbra total (vanos 2 y 3) previendo la interferencia que podría suceder entre los carros de avance del costado de retenida del tramo atirantado y la autocimbra en posición de hormigonado del vano 11 (último vano de la margen derecha).

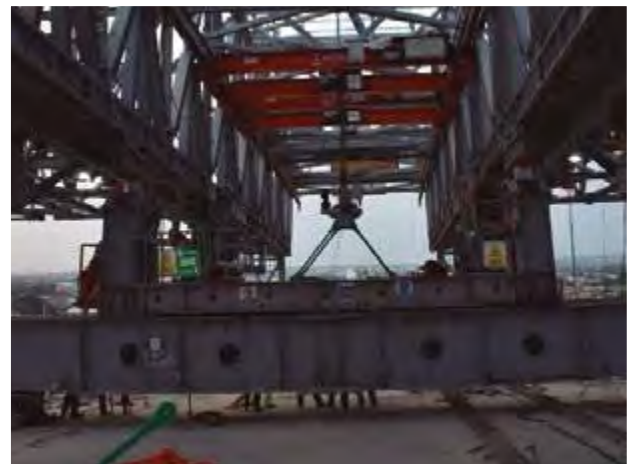
**Figura 31.** Binario de lanzamiento.

Se instrumentaron los binarios de pila, de hormigonado y de lanzamiento, tomando lecturas de deformaciones en los patines superior e inferior en secciones cercanas a los apoyos, las cuales se traducían a reacciones transmitidas por cada uno de los binarios.

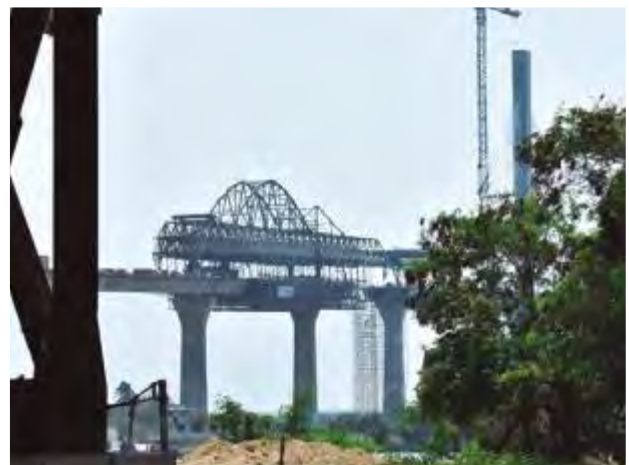
**Figura 34.** Punto fijo en margen derecha.

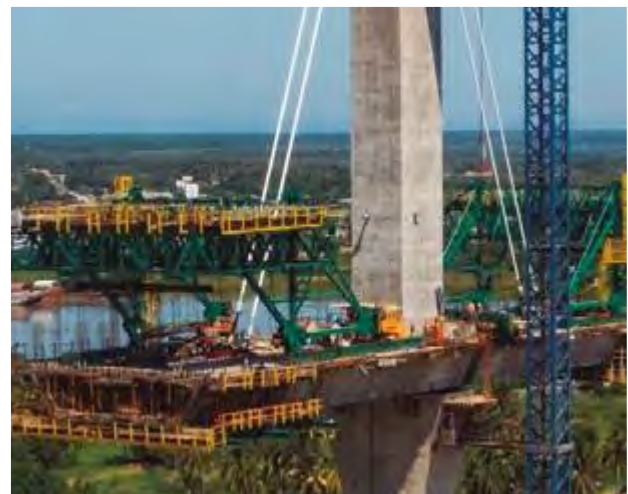
**Figura 37.** Ejecución de las dovelas cajón 2 una vez dispuestas las primeras 2 parejas de tirantes de cada lado y liberado el empotramiento provisional contra el pilono.

La construcción del tablero comenzaba con la ejecución de la dovela 0 de los pilonos, empotrada provisionalmente a ellos. Esta vinculación se materializaba por medio de un empotramiento con dados de hormigón y cables de pretensado verticales anclados en el cabecero del pilono bajo tablero. Este empotramiento estabilizaba el avance por voladizos sucesivos del cajón del tablero hasta alcanzar el primer tirante, situado a 22.5 m del eje del tablero. Una vez dispuestas las primeras parejas de tirantes a ambos lados del pilono se procedió a la remoción de la vinculación provisional (figura 24).

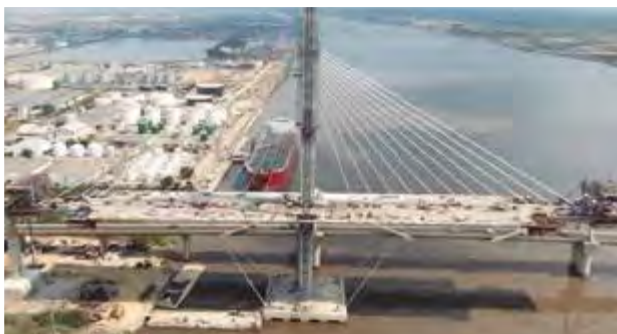
**Figura 38.** Llegada del brazo de retenida del tablero a la pila de retenida, en el que se aprecian los tirantes provisionales antiviento anclados en las dovelas 4 de cada lado.

Una vez liberado el empotramiento provisional en el pilono, la construcción del tablero seguía sin más elemento de estabilización de la ejecución por avance en voladizo que la capacidad a flexión del pilono hasta la ejecución de la dovela cajón 7 de cada lado. En dicho momento se ejecutaban las alas de la dovela 4, que permitían la disposición de los tirantes provisionales antiviento que se anclaban en esta dovela. Dichos tirantes se anclaban en un lado del tablero y en el lado opuesto del encepado del pilono, creando un elemento de estabilización lateral frente al viento del gran voladizo que formaba el tablero desde los pilonos. Adicionalmente, la configuración longitudinal de los tirantes provisionales antiviento permitía que estos elementos cogieran parte de las cargas descompensadas del avance por voladizos sucesivos, reduciendo en parte la elevada flexión que sufriría todo el pilono bajo tablero desde esta fase hasta el cierre contra la dovela 0 de las pilas de retenida (figura 25).

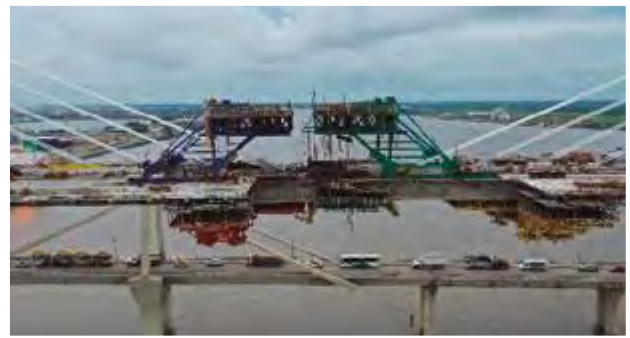
**Figura 39.** Ejecución de la dovela de cierre de centro de vano atirantado, en el que se aprecian tanto el sistema de fijación de la dovela de cierre como los carros de alas 2-3 dovelas por detrás.

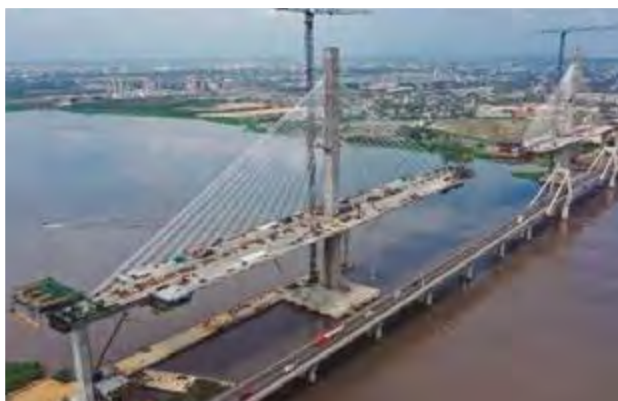
**Figura 40.** Vista de los carros de avance por voladizos sucesivos y los carros de alas 3 dovelas por detrás.

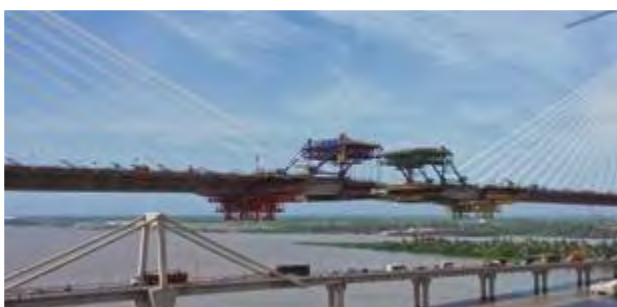
**Figura 47.** Ejecución de dovelas de 10m mediante carros de avance en vano principal.

El ciclo de ejecución de las dovelas, que en promedio tardaba entre 12 y 15 días, se regía principalmente por la siguiente secuencia, que buscaba minimizar el desequilibrio entre voladizos de retenida y suspensión:

- Hormigonado de la sección U de la dovela del lado de suspensión
- Hormigonado de la sección U de la dovela del lado de retenida
- Hormigonado de la losa de la dovela de suspensión

- Hormigonado de la losa de la dovela del lado de retenida
- Hormigonado de las alas laterales de la dovela de suspensión (con un retraso de 3 dovelas del frente de ejecución)
- Hormigonado de las alas laterales de la dovela de retenida (con un retraso de 3 dovelas del frente de ejecución) y tesado de costillas transversales
- Instalación y tesado de la pareja de tirantes del lado de suspensión
- Instalación y tesado de la pareja de tirantes del lado de retenida
- Avance de carros de sección central
- Avance de carros de alas

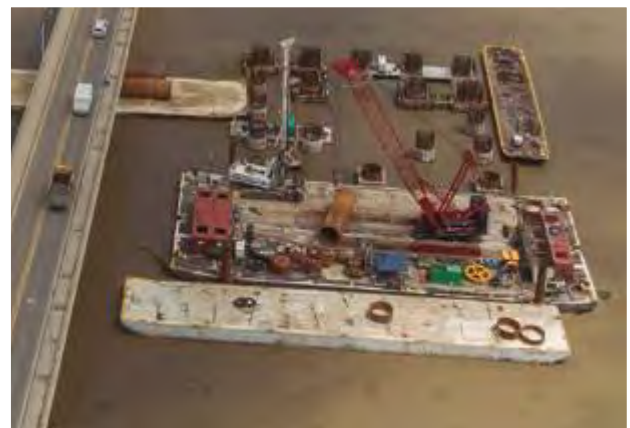
**Figura 48.** Ejecución pilotes encepado pilono P13 desde pontonas.

Ubicándose las cimentaciones de ambos pilonos dentro del cauce del río Magdalena, se optó por ejecutar los pilotes mediante pilotadora desde pontona. Estando la cota el terreno natural del cauce del río a unos 9.65 m por debajo del nivel medio de la lámina de agua en el pilono P13 y 8.45m en el pilono P14, se utilizaron camisas metálicas perdidas de longitudes de 19.25 m en el P13 y de 21.25 m en el P14. La sustentación de las paredes de los pilotes por debajo de las camisas se logró con el uso de lodos de perforación biodegradables [8]. Una vez finalizada la perforación de un pilote y haber introducido las canastas de armadura, se hormigonaron los 339 m<sup>3</sup> de cada pilote de 55 m de longitud, llevando las hormigoneras al pilote correspondiente mediante pontona.

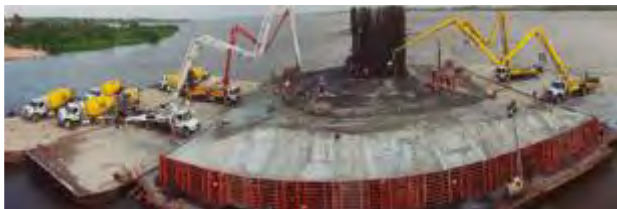
**Figura 49.** Hormigonado encepado pilono P13 desde pontonas.

Posteriormente se ejecutaron los dados de dimensiones de 3.80 m x 3.80 m x 2.5 m de protección contra impactos de buques en coronación de pilotes. Entre dados separados unos 4.60 m (distancia entre bordes extremos) se apoyaron prelosas de encofrado perdido; en el centro del encepado se utilizaron celosías metálicas inferiores punteando las distancias elevadas entre dados y colocando prelosas sobre las mismas.

El encepado de un volumen de hormigón de aproximadamente 6.600 m<sup>3</sup> se ejecutó en tres fases dejando una junta constructiva rugosa armada 1.25 m y a 2.50 m medida desde la cara inferior del encepado.

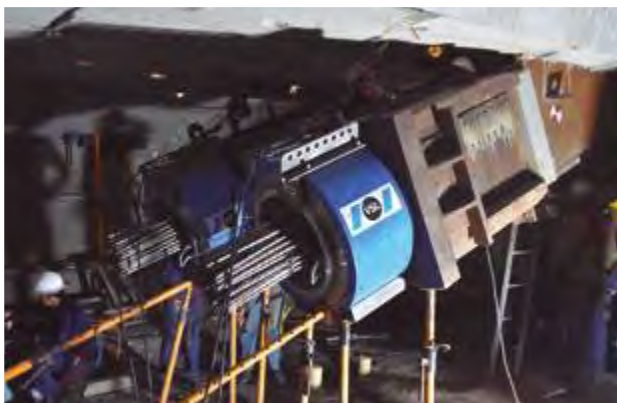
**Figura 50.** Gatos SCJ-16000 y mesa de destesado.

Durante las operaciones de destesado se controlaban también fuerzas de los tirantes aledaños con las celdas de carga instrumentadas. En todos los casos se evidenciaron fuerzas muy cercanas a las esperadas en los planos y documentos de diseño.

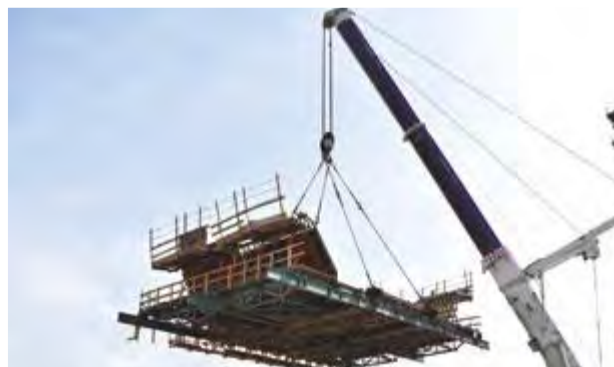
**Figura 52.** Flanqueo plataforma inferior carro de avance pila 12.

De la misma manera, tras completar las alas laterales de las dovelas DR-12, el carro de alas ejecutaba una fase de 5 metros correspondiente a las alas de la dovela DR-13, luego se retrocedía y se descendía para trasladarse al otro costado de la pila de retenida. La estructura como tal pesaba cerca de 120 toneladas, lo que hacía su traslado una delicada operación para la cual se emplearon sistemas de strand jacks, que computarizaban las reacciones de los gatos de descenso y ascenso de la estructura completa. Una vez se trasladaba, se retrocedía para ejecutar los 5 metros restantes de las alas de la dovela DR-13, y se continuaba con su ciclo tipo.

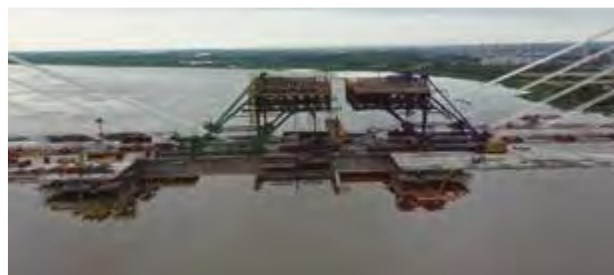
**Figura 53.** Vigas de continuidad en cierre vano principal.

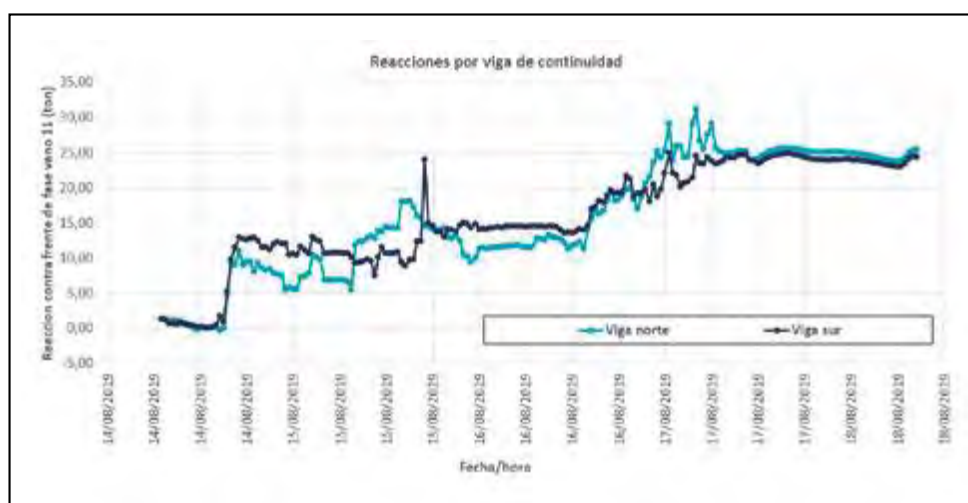
**Figura 54.** Reacciones en vigas de continuidad para el cierre del vano principal.

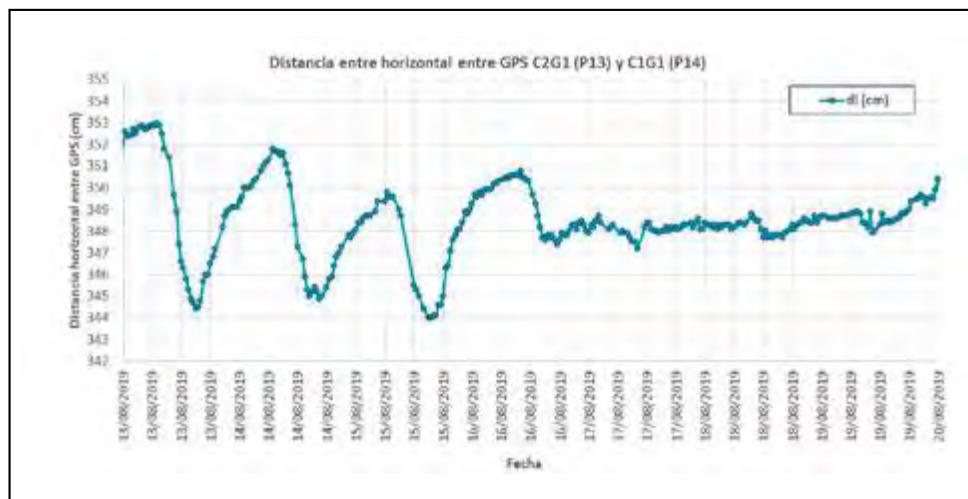
**Figura 55.** Distancia entre horizontal entre GPS C2G1 (P13) y C1G1 (P14).

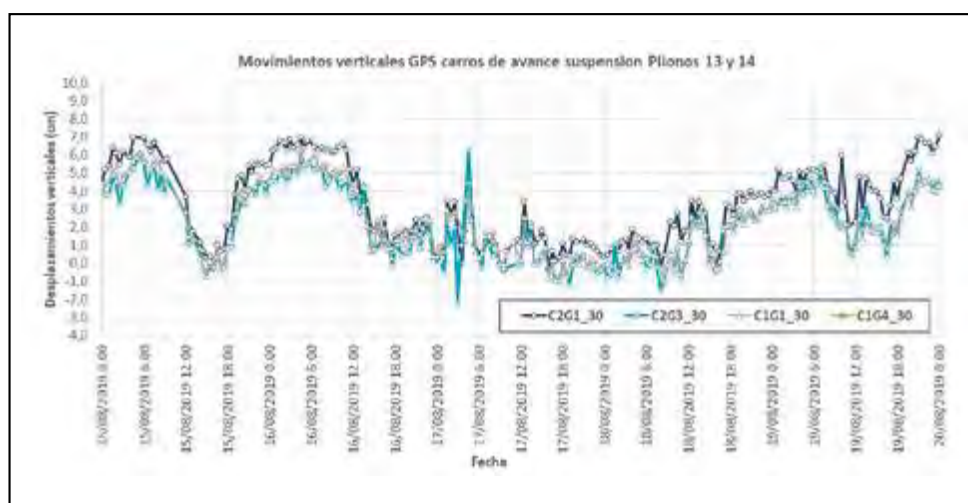
**Figura 56.** Diferencias de elevación en GPS antes durante y después de vaciado de dovela de cierre.
