# Aplicación de los sistemas mixtos para el refuerzo de puentes de hormigón con patologías

## *Use of Composite Structures for the Strengthening of Concrete Bridges with Pathologies*

Francisco Millanes Mato<sup>a</sup>, Miguel Ortega Cornejo<sup>b</sup>, Ignacio Pulido Sánchez<sup>c</sup>,  
Santiago Salas Fernández-Polanco<sup>c</sup>, y Enrique Bordó Bujalance<sup>c</sup>

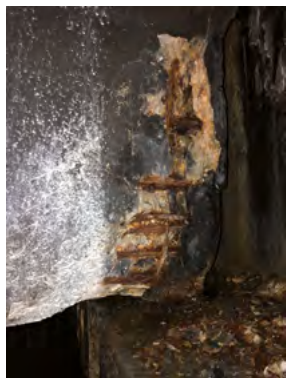
Figura 1. Deterioro culata de viga de hormigón pretensado y refuerzo de las mismas.

Un caso común relacionado con lo anterior es el de reparación de las patologías en culatas de viga. Estos elementos suelen ser susceptibles de sufrir daños estructurales como consecuencia del agua que se filtra a través de las juntas de dilatación o bien derivado del efecto de la concentración de tensiones por deficientes condiciones de apoyo o errores de diseño. Lo anterior da lugar a la degradación del hormigón y las armaduras asociadas a ese detalle, lo que puede provocar que salte el recubrimiento o en algunos casos volúmenes mayores de hormigón, pudiendo llegar a comprometer el apoyo de las vigas (figura 1). En estas situaciones una buena solución puede consistir en disponer unas almas metálicas adosadas a las vigas existentes y conectadas a las mismas. La disposición de este tipo de refuerzos suele requerir, como se ha indicado, realizar una transferencia provisional de carga de la viga para poder cambiar el punto de apoyo del tablero.

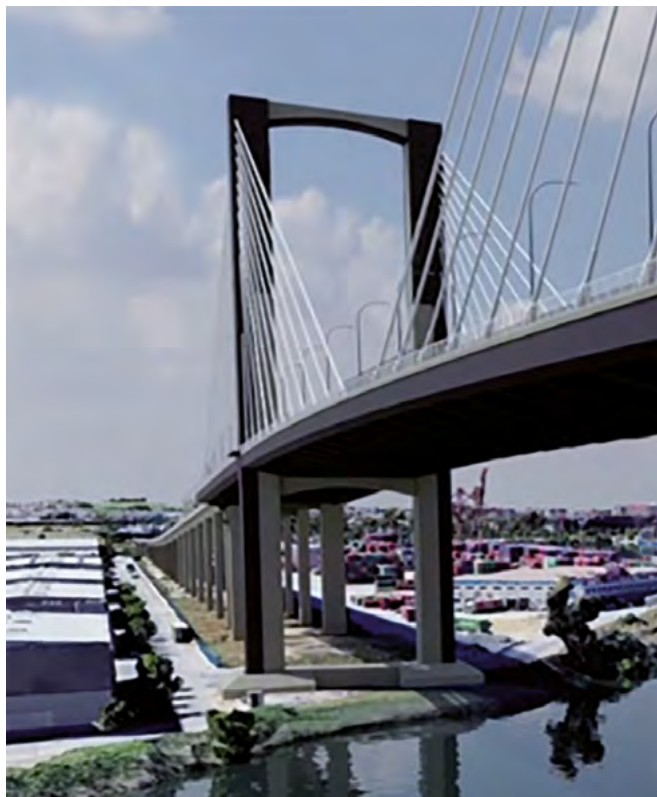
Figura 3. Vista general del pilono recrecido.

trasladar los tirantes de posición resulta necesario ejecutar un recrecido de los fustes actuales, así como ejecutar el refuerzo de estos. El recrecido consiste en adosar un cajón metálico a la chapa lateral del pilono actual. Dicho cajón se vincula a la sección existente mediante una soldadura continua en toda la altura y a su vez mediante una serie de diafragmas conectados a la sección de hormigón por medio de barras de pretensado. La sección ampliada es mixta desde la base del fuste hasta una cierta cota pasado el travesaño inferior, donde pasa a estar for-

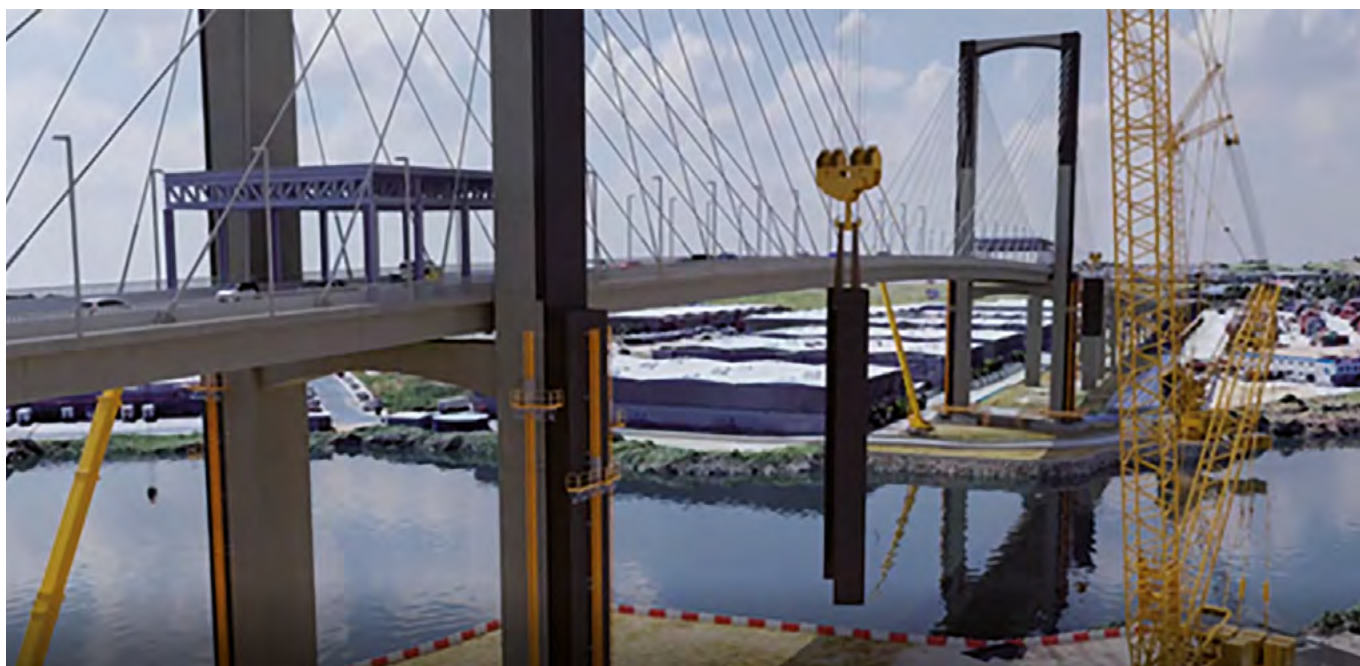
Figura 4. Recreación del montaje del recrecido de los pilonos.

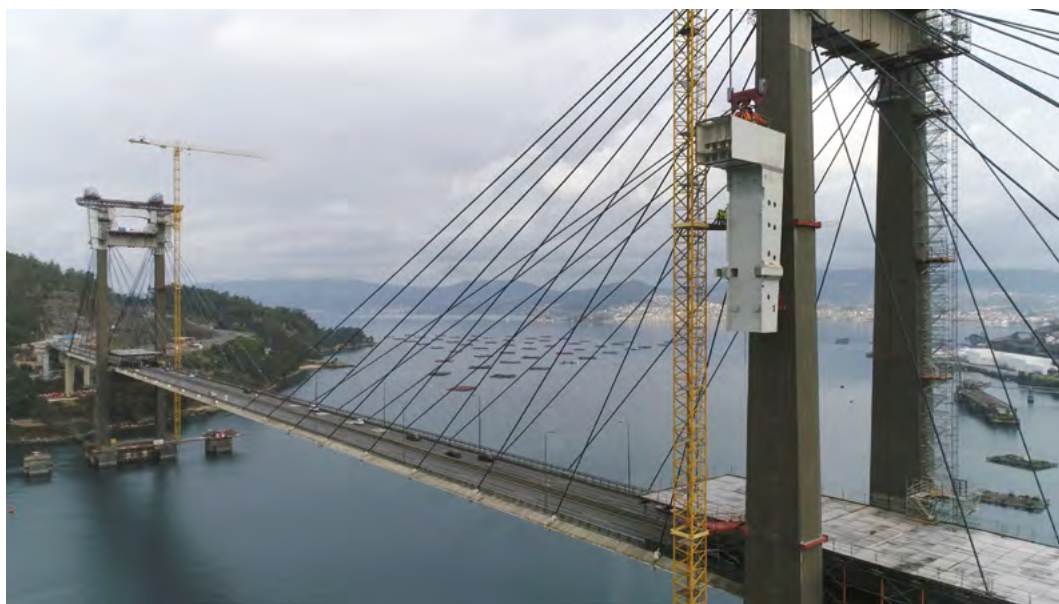
Figura 6. Montaje de la ampliación de la cabeza de los pilonos del puente de Rande (Fuente Ministerio de Transportes, Movilidad y Agenda Urbana).

Otro ejemplo de actuaciones en pilas de puentes atirantados se encuentra en la ampliación del puente atirantado de Rande<sup>3</sup>, donde para poder disponer dos nuevos planos de tirantes exteriores a los existentes se amplió la cabeza del pilono de hormigón armado mediante un cajón metálico (figura 6). En dicho cajón se materializó el anclaje de los nuevos tirantes que permitieron sustentar dos nuevos tableros mix-

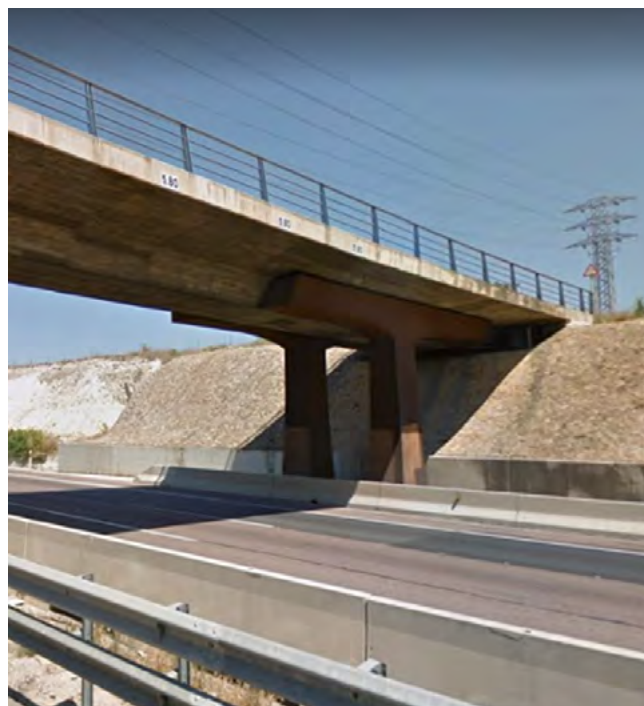
Figura 8. Ampliación de luces en paso superior mediante pescante metálico.

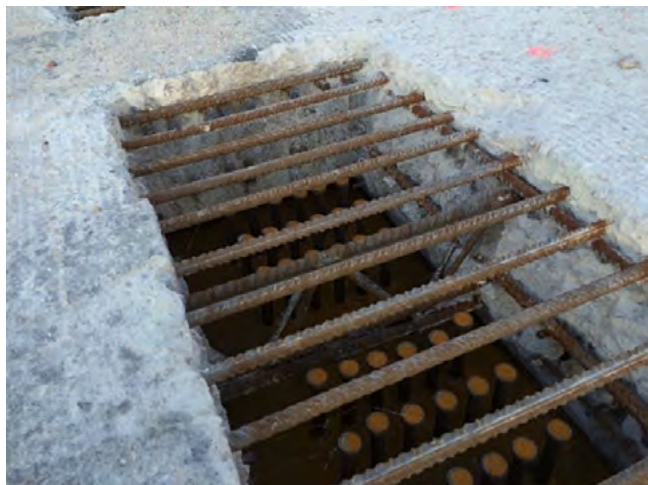
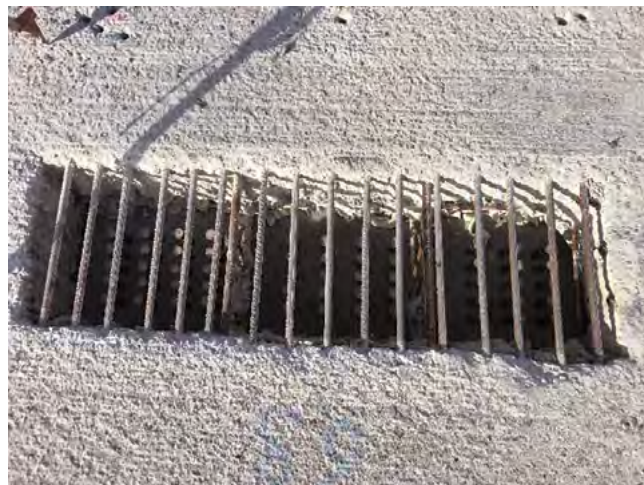
Figura 10. Hidrodemolición de una losa de hormigón para albergar los pernos conectadores de la futura sección mixta.

Una de las soluciones a la que es frecuente recurrir es la hidrodemolición parcial de la losa para generar espacio para la conexión y su posterior hormigonado (figura 10). Este método presenta varios inconvenientes o dificultades, como por ejemplo la necesidad de demoler la losa por bataches para garantizar la integridad estructural de la misma durante la actuación. Esto implica, habitualmente, la necesidad de soldar los elementos de conexión en obra, ya que no suele ser posible montar una estructura con los elementos de conexión soldados si previamente no se ha demolido la losa en la zona que forma parte de la cabeza de compresión de la futura sección.

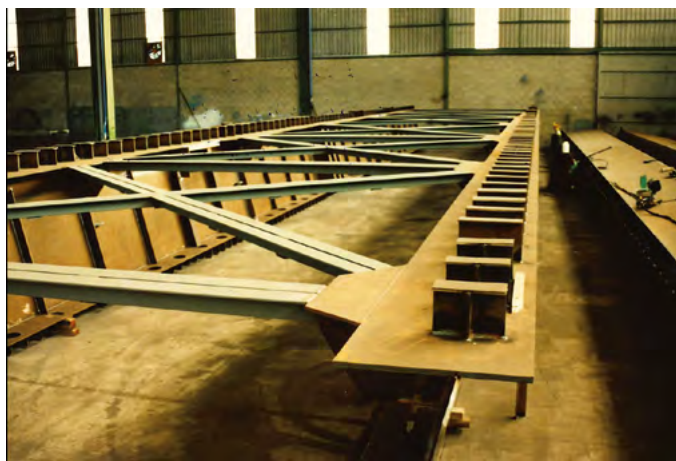
Figura 13. Topes metálicos de conexión del viaducto mixto de Retamar.<sup>6</sup>

- Cuando se diseñan uniones a base de topes (figura 13) o tacos de conexión, estamos hablando de un caso de transmisión directa de carga en un área localizada. Son aplicables comentarios ya realizados sobre la verificación de la zona local ante la carga puntual. En el diseño se debe tener en cuenta la posibilidad de que la carga sea reversible, ya que la transmisión directa por contacto es unidireccional. Pueden dar lugar a piezas de metal de dimensiones importantes que requieran de un montaje complicado.
- Otro ejemplo de conexión puede ser la realizada por medio de barras corrugadas soldadas a platabandas y embebidas en una sección de hormigón, o directamente ancladas con taladros a la obra existente (figura 14).

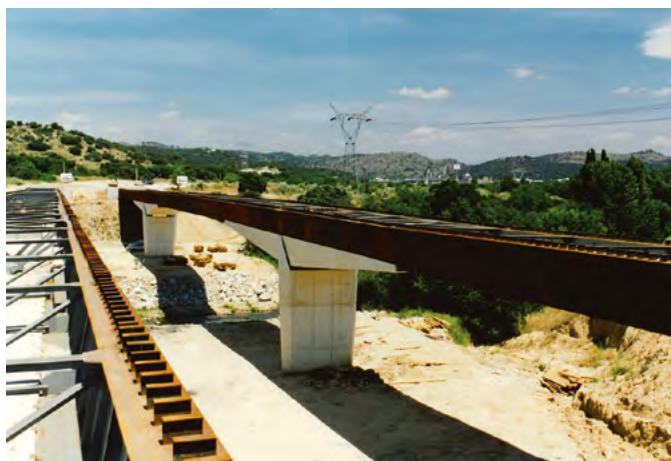
Figura 15. Alzado de la estructura.

El paso de la A-66 sobre el río Duero (figuras 15 y 16), en la provincia de Zamora, se realiza por medio de dos estructuras gemelas de 277,00 m de longitud y 11,70 m de ancho de tablero, cada una de las cuales da servicio a una de las calzadas de la autovía. En planta el trazado es ligeramente curvo con radio constante. Cada una de las estructuras tiene seis vanos con 5 pilas intermedias. Las luces son de 34,50 m + 36,00 m + 49,50 m + 72,00 m + 49,50 m + 34,50 m.

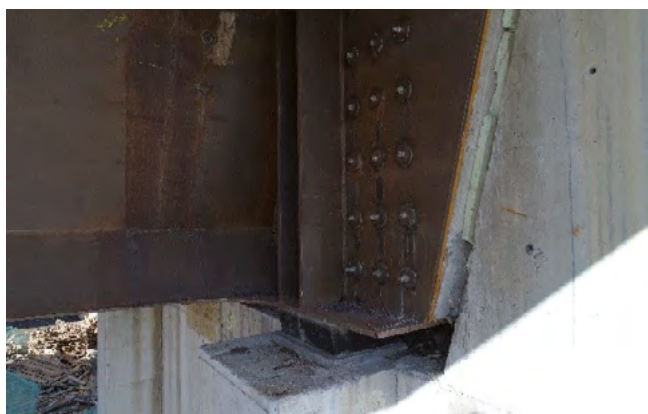
Figura 14. Conexión mediante varillas roscadas ancladas en el hormigón mediante taladros.

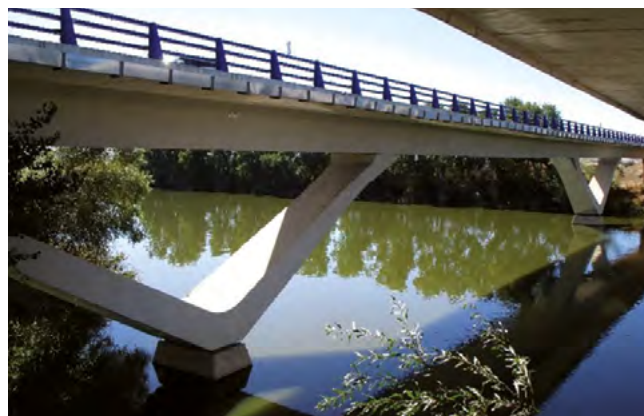
Figura 16. Vista general de la estructura en su estado original.

El tablero está formado por vigas cajón prefabricadas pos-tesadas de hormigón de 1,80 m de canto, prelosas y una losa superior de hormigón armado de 0,30 m de canto total, que disminuye linealmente hasta 0,20 m, en los extremos de los voladizos. En cuanto a las vigas prefabricadas, el puente está constituido por 8 vigas, una por cada vano del puente. Las juntas entre los elementos prefabricados se disponen a 1/5 aproximadamente de la luz de cada vano.

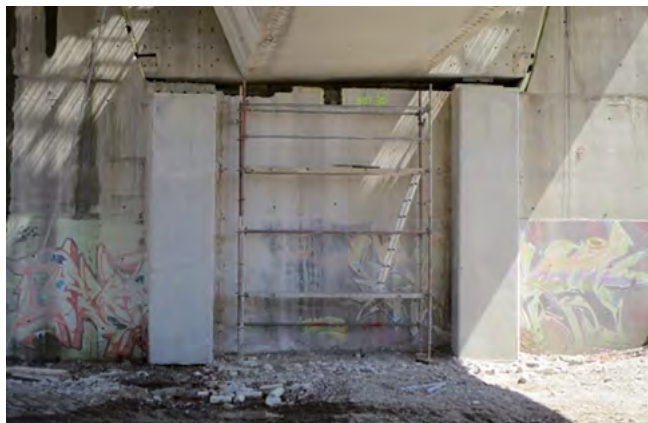
Figura 18. Vista de los recrecidos frontales en los estribos.

- Optimización del uso de los materiales, disponiendo únicamente estructura de refuerzo en las zonas dañadas (almas del cajón).
- Posibilidad de reutilizar la subestructura del puente sin más que hacer una mínima adaptación geométrica para realizar la correcta transmisión de las cargas del refuerzo metálico a la propia subestructura. (figura 18).

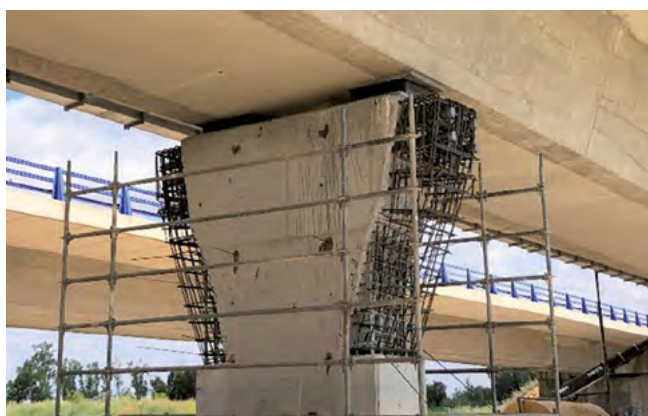
Figura 19. Vista de los recrecidos laterales en las pilas convencionales.

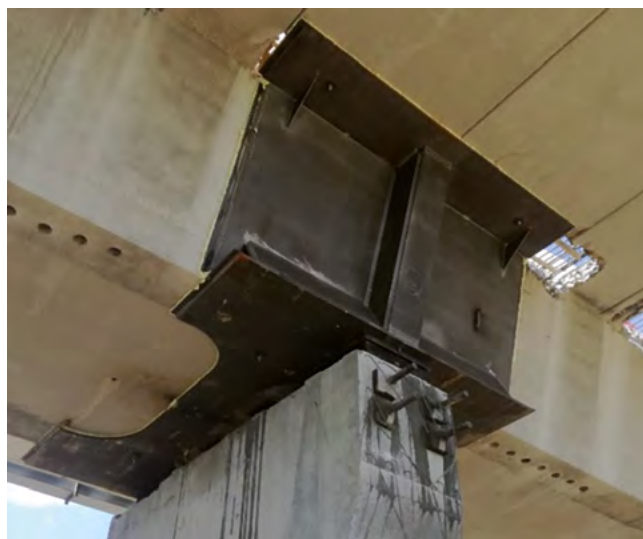
Figura 20. Montaje de dovelas de pila.

Las dovelas cero se montaron por semi-mitades (una por lateral) desde tierra con una única grúa y, posteriormente en obra se ejecutaron las soldaduras de unión de la platabanda inferior de ambos laterales.

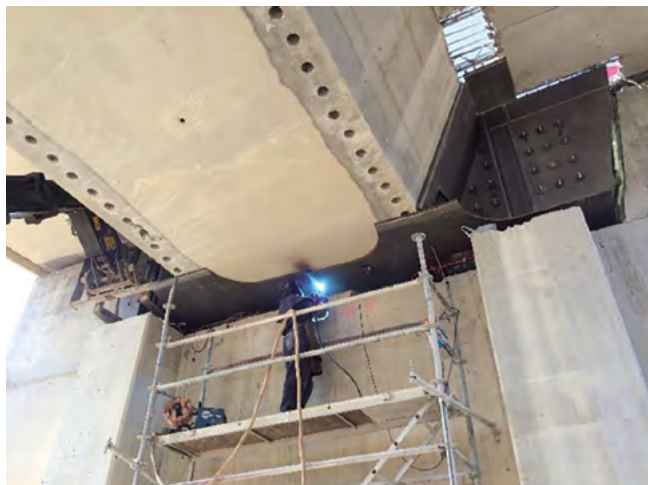
Figura 21. Montaje de dovelas de estribo y ejecución de soldadura de conexión *in situ*.

En el caso de las dovelas de estribo, estas, iban a su vez vinculadas a la riostra de hormigón existente mediante varillas roscadas ancladas con resina a dicho elemento (figura 21).

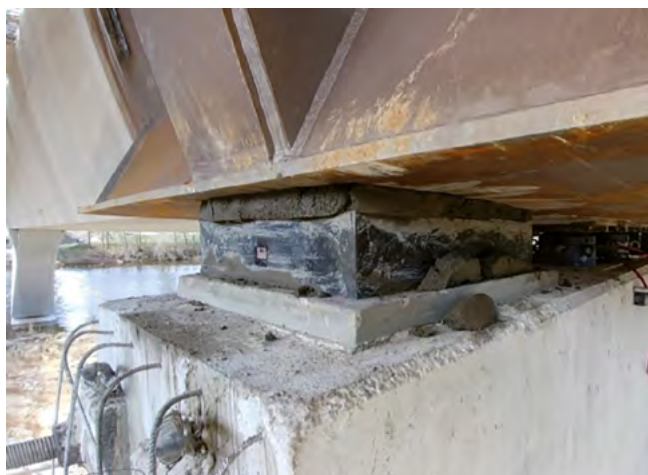
Figura 22. Descenso del tablero sobre los nuevos aparatos de apoyo.

Una vez montadas todas las dovelas de estribo y pilas se descendió el tablero sobre los nuevos aparatos de apoyo, de neopreno zunchado (figura 22), instalados en los recrecidos mencionados.

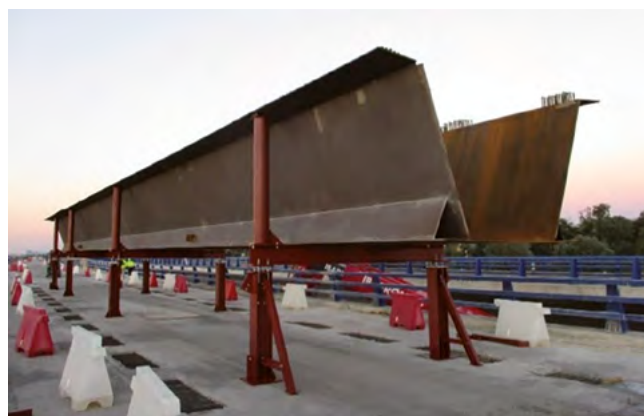
Figura 23. Dovelas sobre la plataforma listas para su montaje.

Las dovelas fueron fabricadas en taller y tenían una longitud tal que cubría todo el vano, a excepción del vano sobre el río y los vanos adyacentes donde debido a la limitación de carga de las grúas los vanos estaban formados por dos dovelas en cada lateral (figura 23). Para asegurar que las vigas metálicas se ajustaban al tablero existente se realizó un modelo geométrico 3D del tablero mediante el uso de un laser scanner. Dicho modelo permitió al taller fabricar las dovelas de acuerdo a la geometría existente, dotándolas de la curvatura necesaria para adaptarse a la geometría existente (figura 24), manteniéndose dentro de las tolerancias de ejecución.

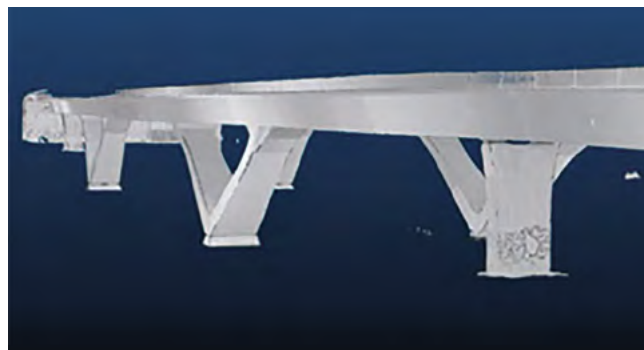
Figura 24. Modelo geométrico 3D del puente existente.

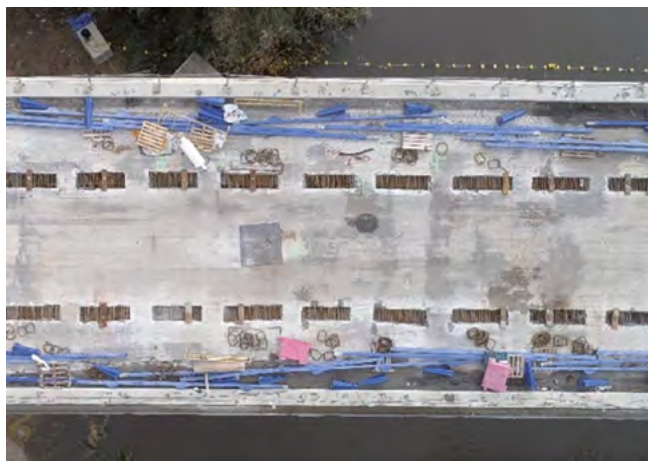
Figura 25. Vista en planta de la estructura con las ventanas ejecutadas en los voladizos para alojar los pernos conectadores de la platabanda superior.

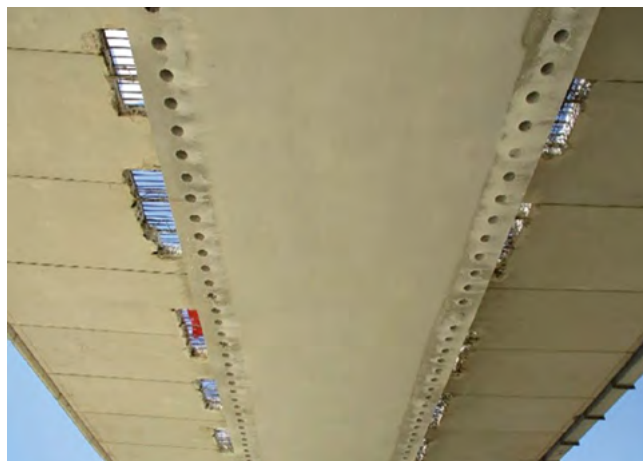
Figura 26. Vista inferior del tablero con las ventanas en el voladizo y los taladros en la losa inferior para alojar los pernos de conexión.

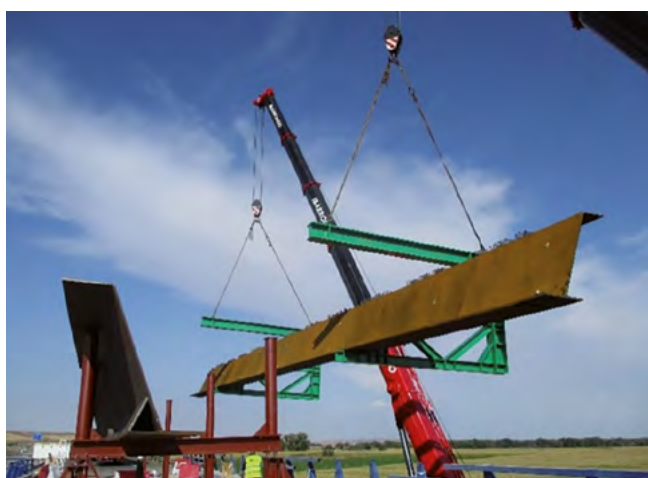
Figura 27. Dovela sobre los útiles de izado diseñados para el montaje.

Al tratarse de un refuerzo de un puente existente, no resultó posible el montaje convencional de las vigas metálicas directamente con grúa. Por ello, hubo que diseñar unos útiles especiales que permitiesen coger las dovelas y desplazarlas por debajo del voladizo hasta su posición final (figura 27, 28 y 29).

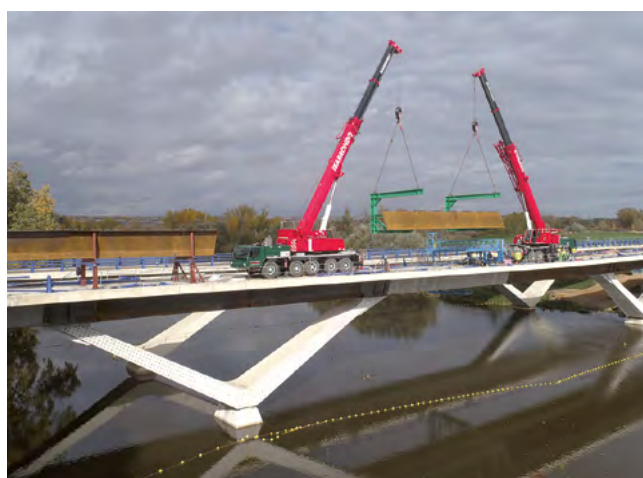
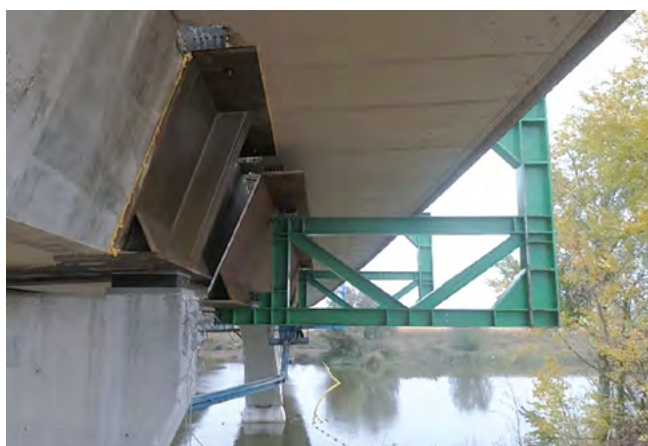
Figura 28. Montaje de dovelas.

Figura 29. Montaje de dovelas.

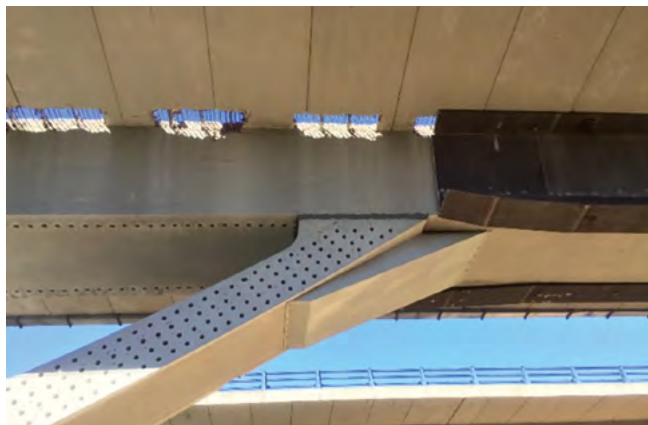
Figura 31. Taladros en la pila en "V" para alojar los pernos.

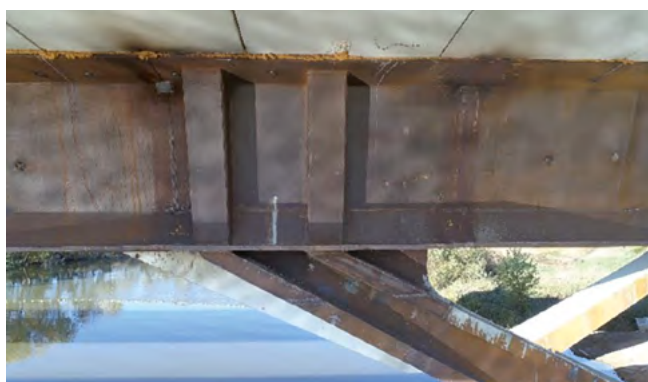
Figura 33. Vista de las pilas en V.

Una vez en posición se soldó la chapa principal a la platibanda inferior de la dovela cero de dichas pilas. Asimismo, se dio continuidad a los rigidizadores de las dovelas cero a lo largo de dichas piezas (figuras 33 y 34).

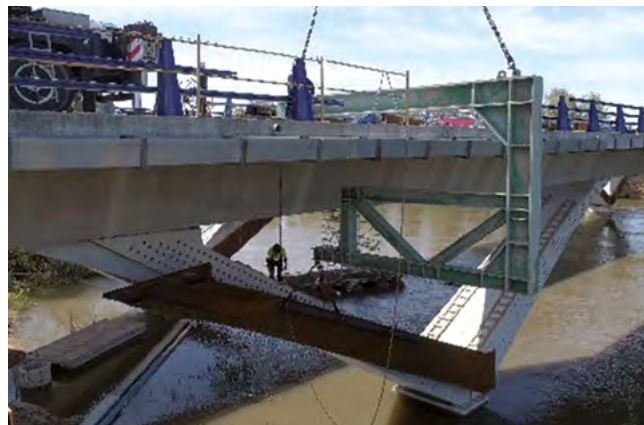
Figura 32. Montaje del forro metálico en pilas en V.

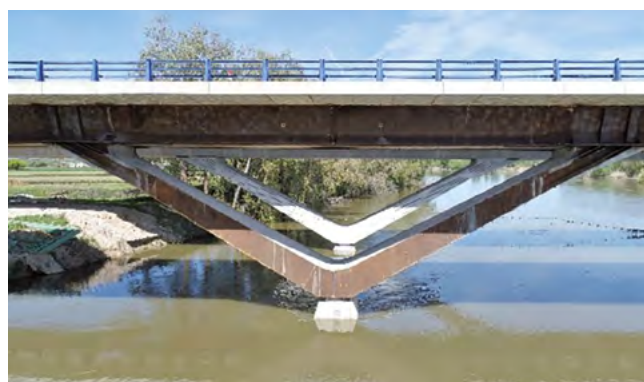
Figura 34. Vista del nudo de las pilas en V.

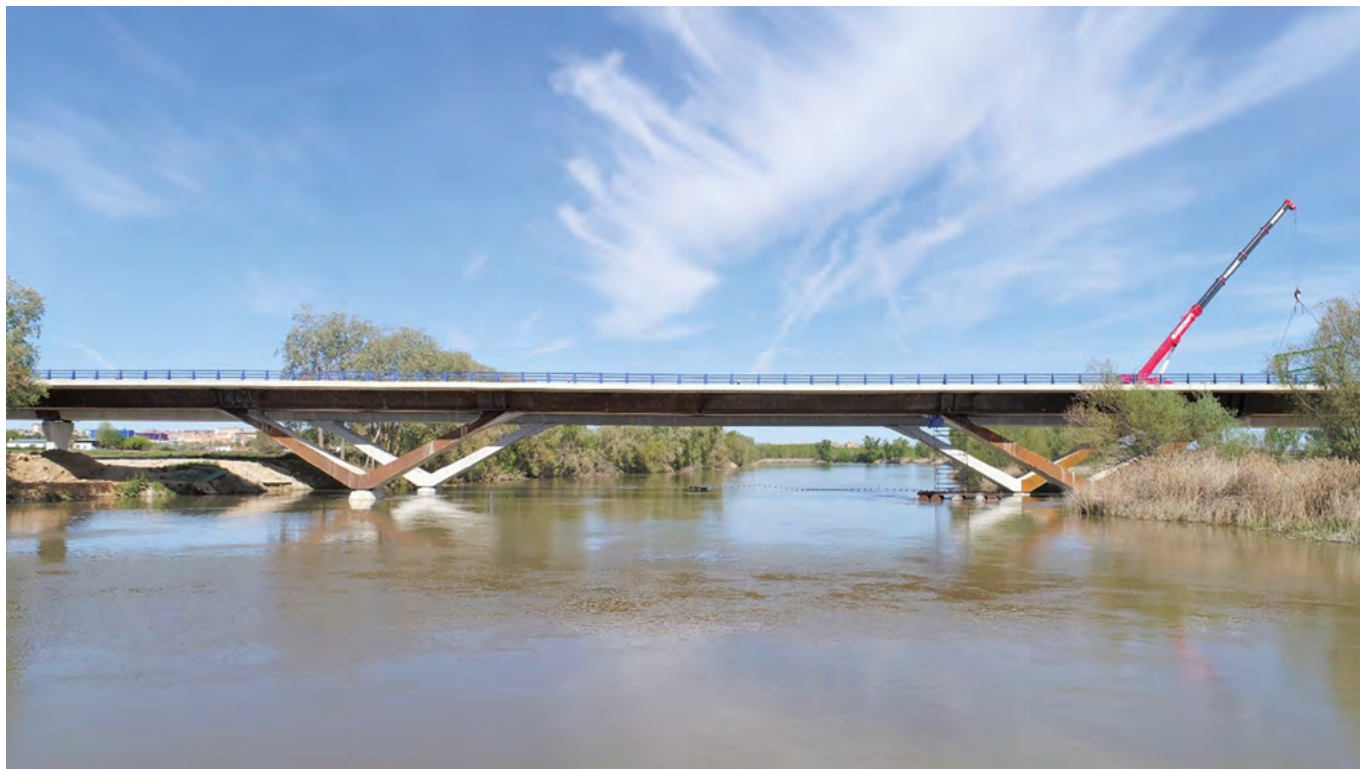
Figura 35. Vista del nuevo puente mixto tras las obras de reparación.

La figura 35 muestra el estado final del puente en el que, como se puede observar, se ha conseguido mantener la estética
