# Metodología de Seguimiento y Supervisión de la ejecución de la estructura metálica en taller del Nuevo Puente de Champlain en Montreal, Canadá

## *Tracking and Monitoring Methodology of steel production at workshop for the New Champlain bridge in Montreal, Canada*

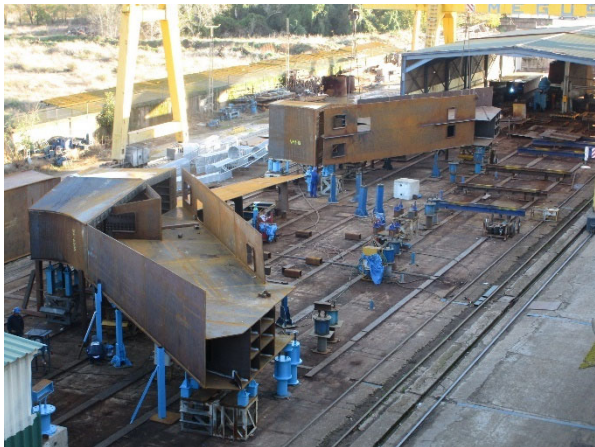
Figura 5. Montaje del dintel de pila en taller.

Por otro lado, el tablero del tramo atirantado y los dinteles de pila se ha llevado a cabo íntegramente en España, transportándose posteriormente a obra mediante barco (Figura 5).

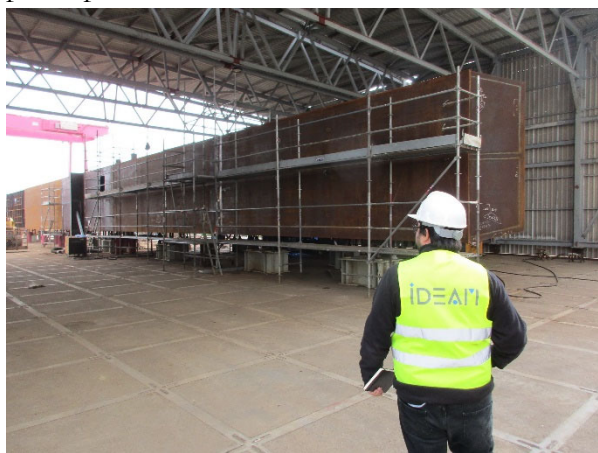
Figura 7. Visita a obra, punto de parada para la supervisión del dintel de pila.

Las visitas a taller tenían como objeto el realizar un seguimiento de la fabricación, supervisar las principales etapas del control, como los puntos de parada (Figura 7), y hacer un seguimiento de las principales incidencias. Para hacer esta labor ha sido necesario mantener un registro del estado de fabricación y las principales incidencias e informar mediante los correspondientes partes e informes diarios y semanales a la propiedad y al resto de participantes del consorcio.

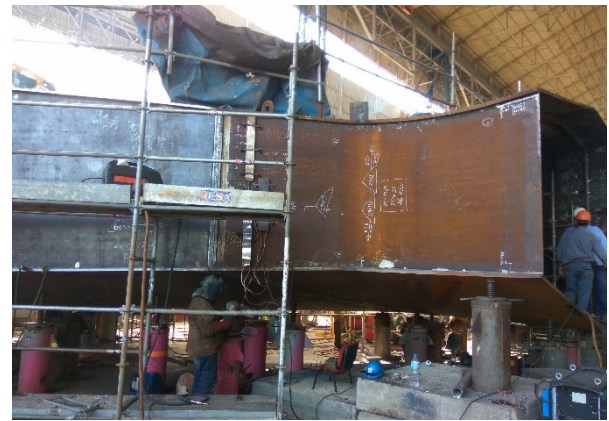
En el caso de la unión inferior, se optó por optimizar el proceso de fabricación de las piezas. Para ello se procedió mecanizando las bridas de ambos segmentos para posteriormente utilizar como plantilla el segmento superior o la brida de éste para el montaje y soldadura del segmento inferior (Figura 14).

Este proceso ha permitido minimizar las deformaciones durante el soldeo en la mayor parte de los casos. Cuando puntualmente no se ha podido garantizar un contacto adecuado la solución ha sido rellenar con una resina de alta resistencia las áreas con falta de contacto de manera previa al pretensado de los tornillos en obra.

**Figura 14. Soldadura del segmento inferior durante el montaje en blanco con el superior.**

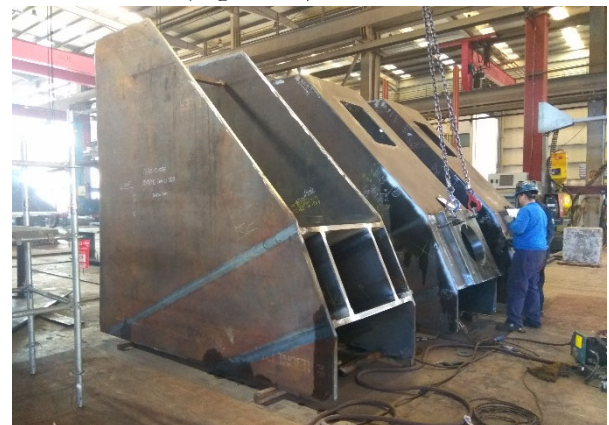
En los diafragmas, cuñas de apoyo y basas de los tirantes se procedió de manera similar a la sección inferior de pila, mecanizando las superficies en contacto de manera previa al armado y soldadura. Se optimizó la secuencia de soldeo y el volumen de las soldaduras de unión para minimizar las deformaciones, reduciéndose el número de incidencias. La secuencia de armado de la basa para el anclaje del tirante durante la verificación del contacto se muestra a continuación (Figura 15).

**Figura 15. Secuencia de fabricación del diafragma de anclaje del tirante.**

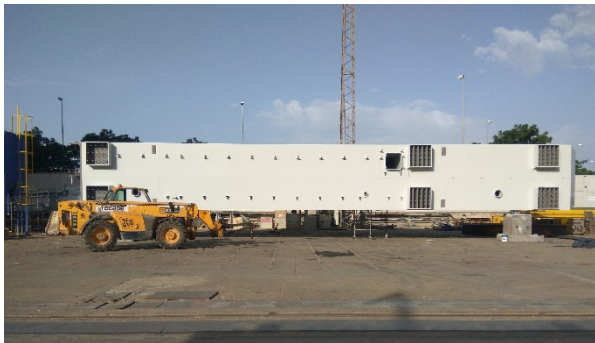
Los cambios consistieron principalmente en reubicación de apoyos y huecos para instalaciones e inspección (Figura 16).

Figura 16. Vista general de uno de los dinteles de pila intercambiados.
