## REPOSICIÓN DE MENSULAS CORTAS EN EL PUENTE SOBRE EL RÍO GUADALFEO

## RESUMEN

El puente sobre el Río Guadalfeo en la N-340 P.K. 328+350 es una estructura del ilustre ingeniero Carlos Fernández Casado, con una configuración estructural del tablero bastante singular y realizado en el año 1945.

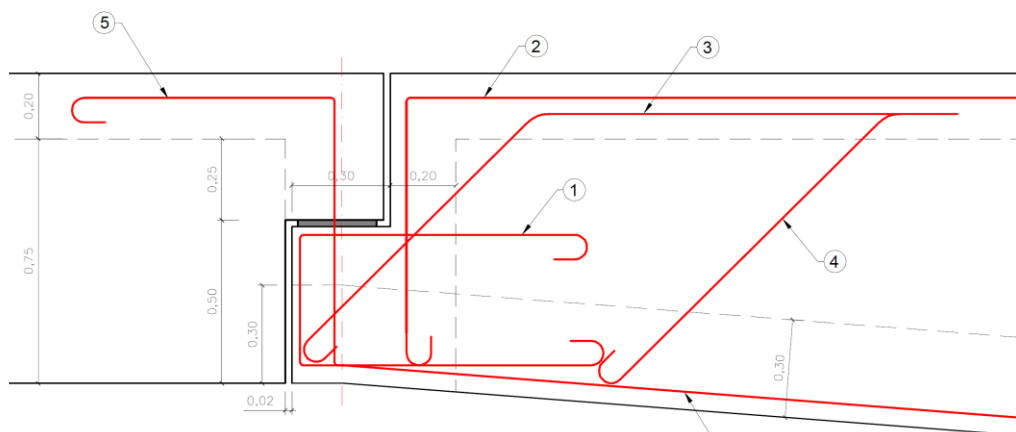
**Figura 7. Croquis de armadura existente definida en el proyecto de la estructura.**

A partir de los modelos realizados se han obtenido los esfuerzos pésimos, los cuales han sido utilizados para el análisis de las medias maderas. Al tratarse de una estructura tan antigua, y a falta de confirmar si el acero liso definido en el proyecto de la estructura de las ménsulas cortas se correspondía con el dispuesto, se planteó la reparación reconstruyendo totalmente el armado de la media madera y el hormigón degradado.
