## REPARACIÓN DE LA NAVE DEL DEPÓSITO DEL LABORATORIO DE ESTUDIOS HIDRÁULICOS DEL CEDEX

### RESUMEN

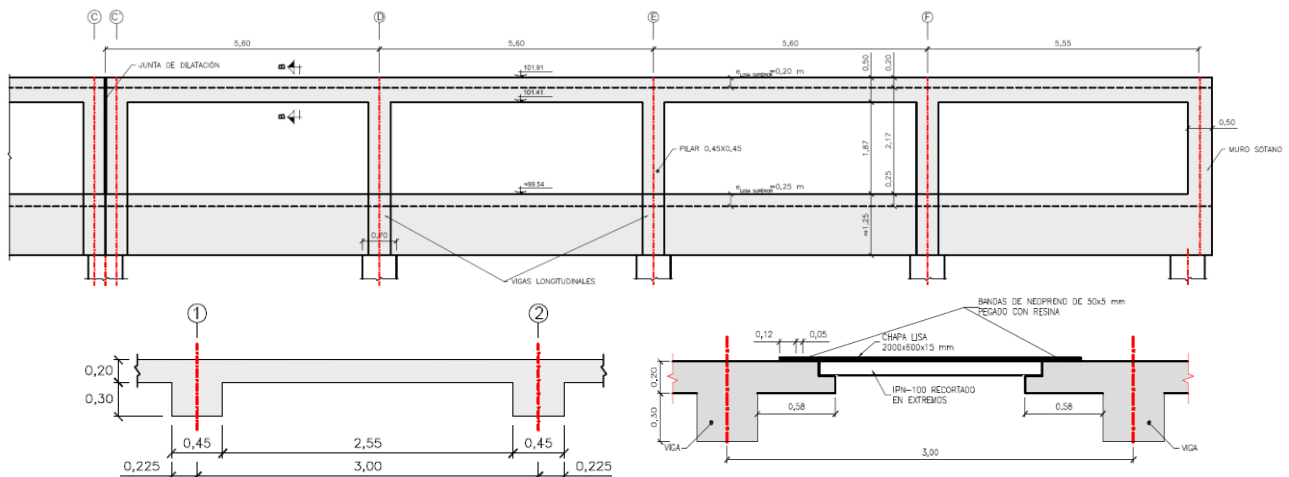
**Figuras 2, 3 y 4. Sección tipo de la estructura del depósito de la nave, sección transversal tipo de losa y detalle de ménsulas cortas originales puenteadas por palastros metálicos rigidizados en la actualidad.**

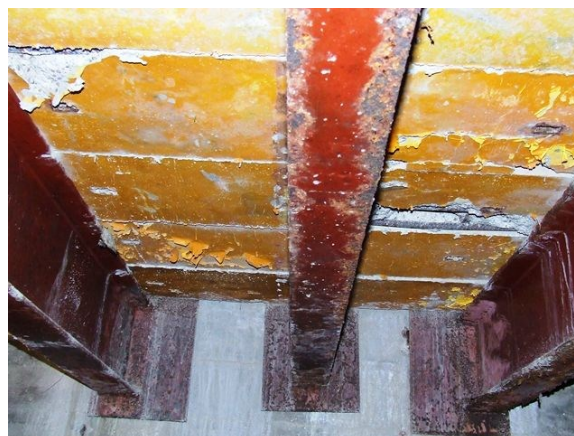
**Figura 6. Detalle de apoyo de perfiles metálicos sobre las vigas principales de la losa superior.**
