# Refuerzo y Ampliación del Puente Histórico sobre el río Narcea en Cornellana

*Refurbishment and extension of the historic bridge over Narcea river in Cornellana*

El puente sobre el río Narcea en Cornellana, Asturias, se trata de un puente formado por un tramo principal realizado en hormigón armado y unos vanos de acceso formados por unos tramos de bóvedas de fábrica y hormigón en masa. Los principales daños que presentaba la estructura se encontraban en la cimentación, fruto de la erosión y socavación del río en las cimentaciones, de tipo directo, las cuales comenzaban a presentar claros signos de descalce. Los vanos de hormigón presentaban claras juntas frías de hormigonado, las cuales se traducían en la correspondiente insuficiencia a rasante, al mismo tiempo que presentaban otra serie de daños de carácter durable.

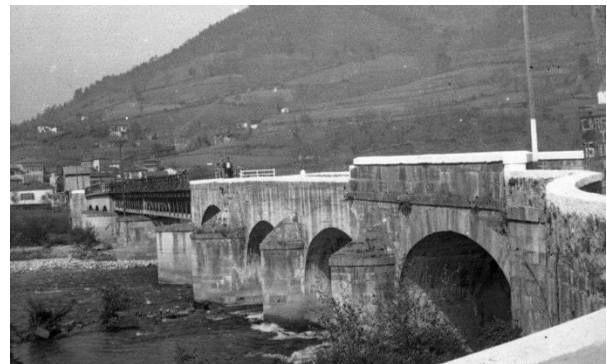
Según consta en la documentación disponible, el puente fue destruido parcialmente durante la Guerra Civil, a cuyo término se optó por su reconstrucción, aprovechando la actuación para su ampliación y la sustitución del tramo central metálico por uno de hormigón (figura 2).

Figura 2. Imagen de archivo del puente sobre el río Narcea previa a su demolición durante la Guerra Civil española.

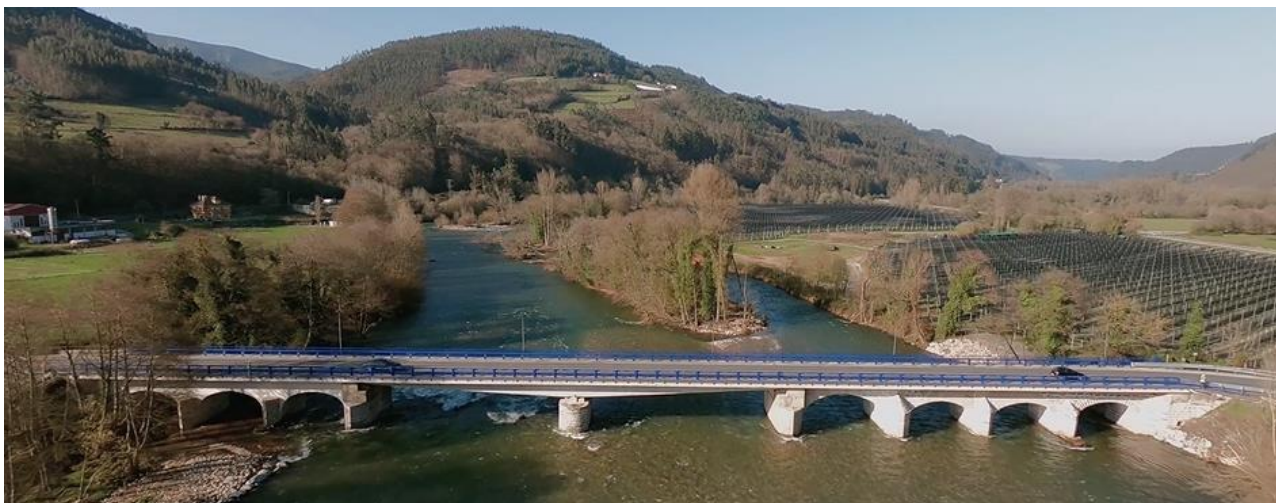
**Figura 3. Vista general del puente tras la reparación realizada**

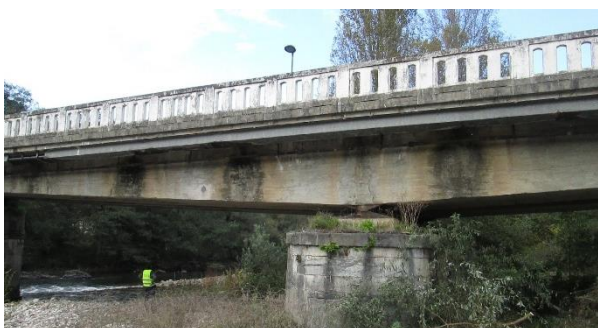
El tramo central del puente, vanos 5 y 6, se compone de un tablero hiperestático de dos vanos, de unos 23,50 m de luz libre cada uno, ejecutado en hormigón armado (figura 5).

**Figura 5. Vista del tablero central desde aguas abajo**

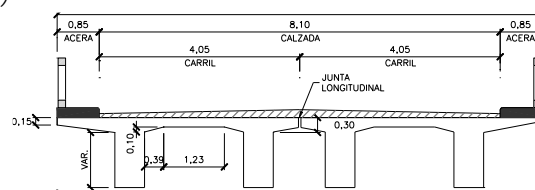
La sección transversal del tablero queda constituida por dos vigas continuas en “pi” de canto variable, donde la presencia de una junta estructural longitudinal entre ambas vigas, independiza el comportamiento estructural del tablero a cada lado de la junta, funcionando

como dos semi tableros independientes (figura 6).

**Figura 6. Sección transversal de tablero central original**

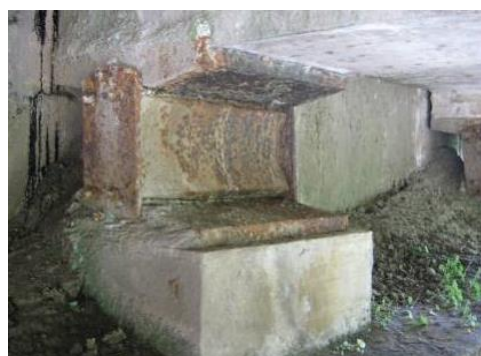
Los aparatos de apoyo del tramo central son de tipo metálicos. En el caso de los apoyos sobre la pila central, son apoyos fijos que permiten únicamente los giros de eje transversal. En cambio, en el caso de los apoyos de los extremos del tramo central, los apoyos son de tipo “biela”, formados por una pieza metálica de fundición fija transversalmente en sus extremos, lo que permite los giros transversales y los desplazamientos longitudinales, coaccionando los movimientos transversales (figura 7).

**Figura 7. Detalle de apoyo sobre pila-estribo de tipo “biela”**

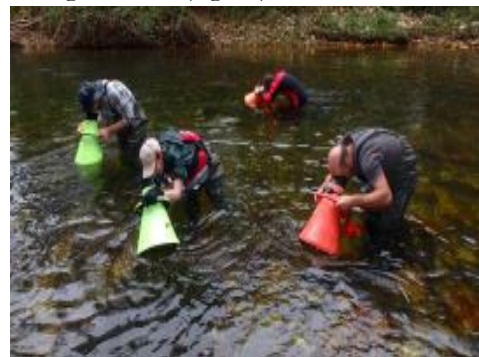
- Rescate, traslado y control de los ejemplares de la especie en peligro de extinción de mejillones de río Margaritifera (fig 16).

**Figura 16. Búsqueda y rescate de Margaritiferas.**

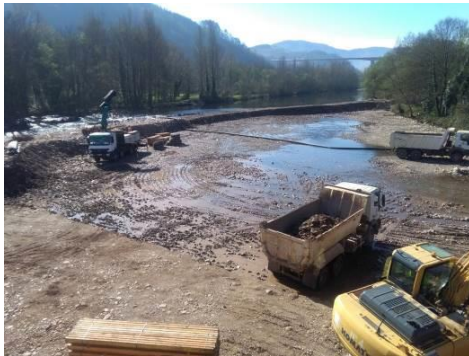
- Pesca eléctrica antes de trabajar en el interior del cauce.
- Protección de aliseda próxima a la obra y afectada por los desvíos del cauce.
- Desbroce de plantas invasoras y realización de plantaciones de compensación por talas de especies protegidas.
- Desvío del cauce. Para llevar a cabo los trabajos de inspección y reparación de las cimentaciones de las pilas y de colocación del manto de escollera fue necesaria la invasión temporal del cauce. Lógicamente, los trabajos en el cauce se plantearon en 2 fases,

permitiendo que en todo momento el puente pudiera desaguar un caudal suficiente para poder trabajar con seguridad (fig 17).

Figura 17. Trabajos de desvío del cauce

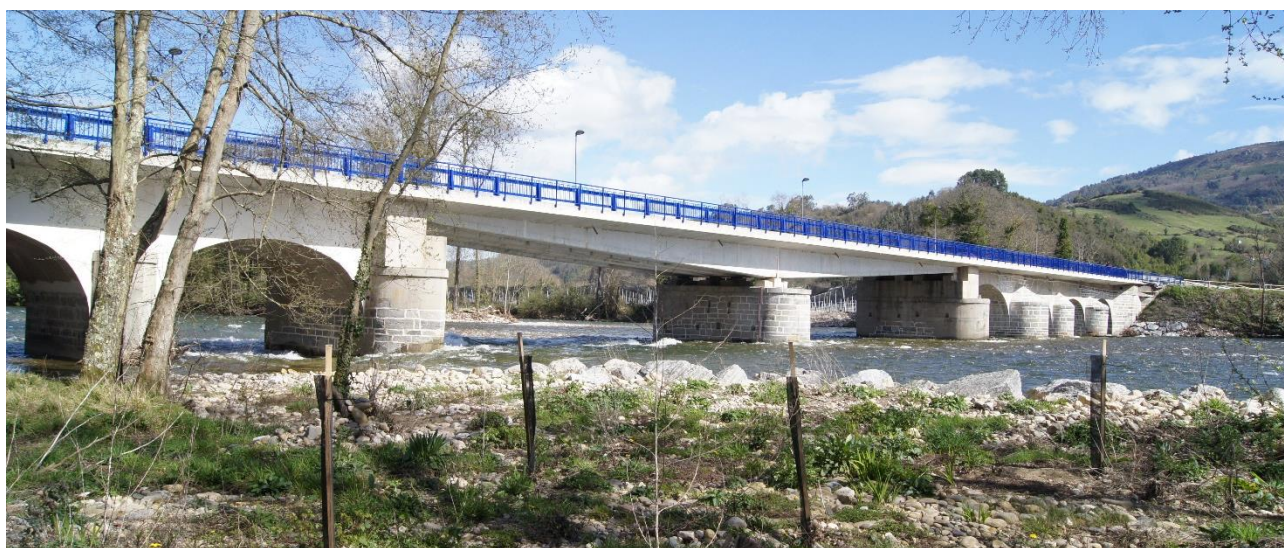
Figura 32. Vista general del puente reparado

Finalmente, se realizó la impermeabilización de la plataforma, la instalación de los sistemas de contención, las juntas de dilatación, barandilla, etc, todo ello sin mayor complejidad asociada (figura 32).
