# Análisis de patologías, propuesta de soluciones de refuerzo y ejecución de las obras de reparación del viaducto sobre el río Duero en la A-66 (Zamora)

*Analysis of pathologies, proposal of reinforcement solutions and execution of the reparations works of the viaduct over the Duero River on the A-66 highway (Zamora)*

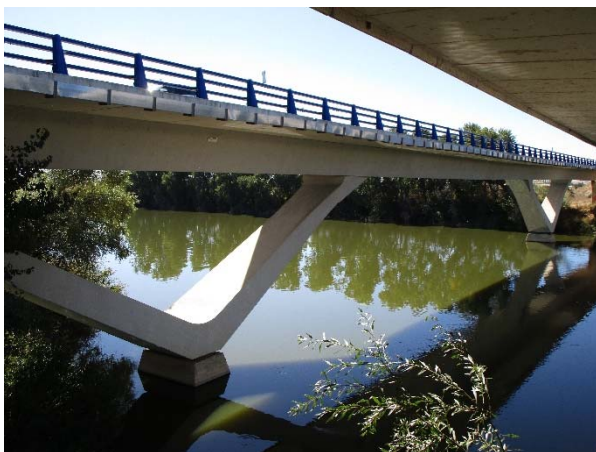
El tablero está formado por vigas cajón prefabricadas postesadas de hormigón de 1,80 m de canto, prelosas y una losa superior de hormigón armado de 0,30 m de canto total, que disminuye linealmente hasta 0,20 m, en los extremos de los voladizos (figura 2).

Figura 2. Vista general de la estructura.

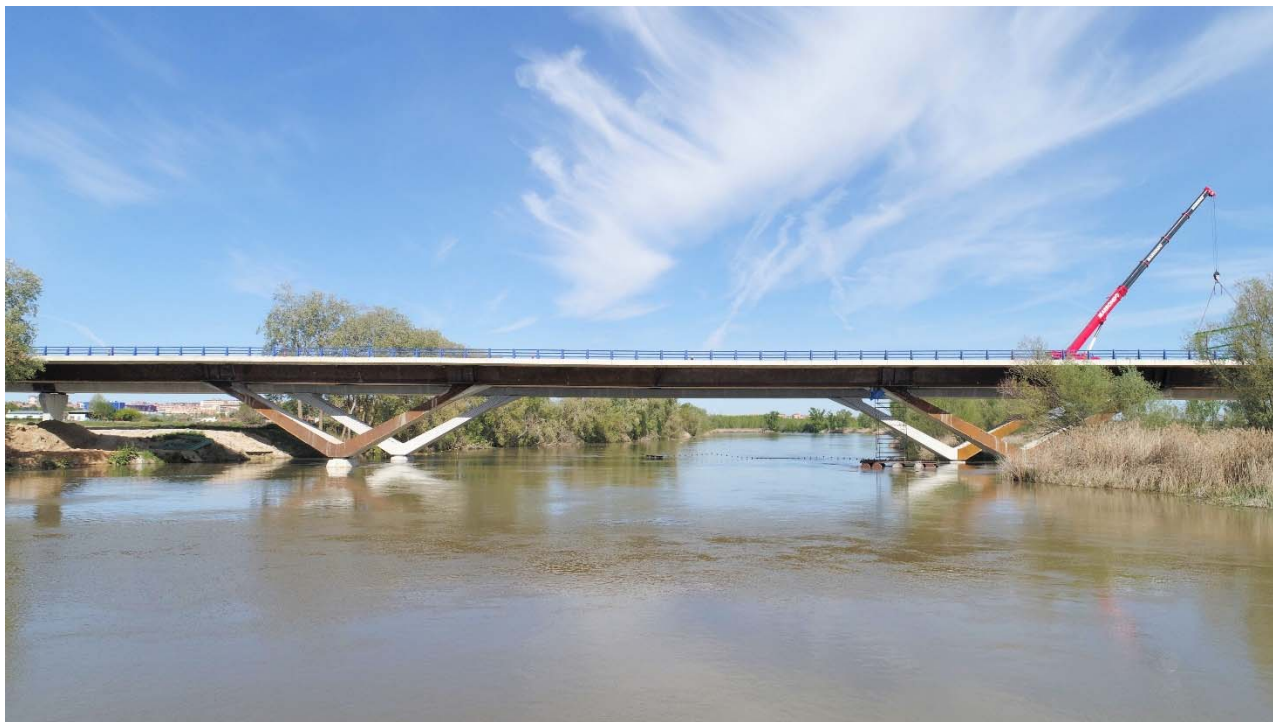
**Figura 24. Vista de la estructura tras las obras de reparación**

Finalmente, dada la envergadura de la actuación que modifica por completo la configuración estructural inicial del puente, convirtiéndolo en una estructura mixta se consideró conveniente la realización de una prueba de carga estática que concluyó con resultados satisfactorios (figura 23).
