# Refuerzo y ampliación del puente histórico sobre el río Cinca en Monzón, Huesca

## *Reinforcement and extension of the historic bridge over the Cinca River in Monzón, Huesca*

### RESUMEN

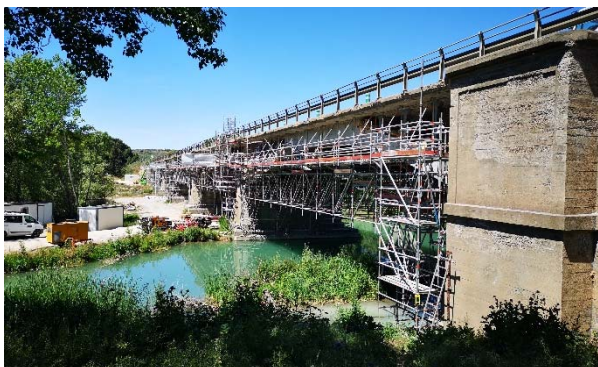
Con esta solución de encofrado y andamios colgados se satisfizo unos de los principales condicionantes del proceso constructivo, consistente en minimizar la ocupación temporal del cauce, debido a la

**Figura 15. Vista general de andamios colgados.**

protección ambiental del emplazamiento. (figura 15)

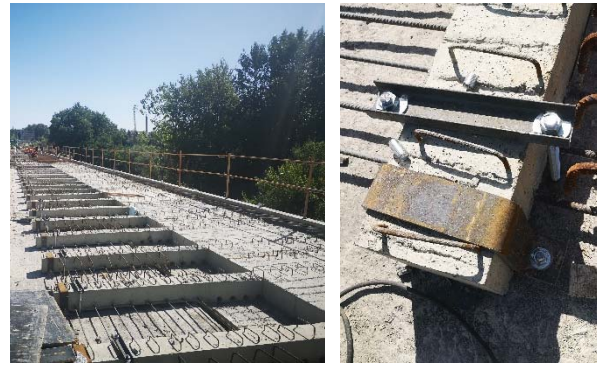
**Figura 19. Instalación en obra de prelosas**

Cada prelosa está dotada en sus nervios de dos apoyos, donde, debido a la tendencia al vuelco de las prelosas, uno trabaja a compresión y otro a tracción. El más próximo al borde del tablero, (a compresión), se materializa mediante unas placas de reparto de 100x100x10 mm, mientras que el apoyo traccionado se resuelve mediante dos varillas roscadas, una a cada lado del nervio, y un perfil metálico de retención formado por un UPN 80.

- Implantación en obra de un doble sistema de apoyo por nervio, duplicando tanto el apoyo comprimido, como el traccionado. (figura 19)
- Realización de una prueba de carga de la propia prelosas en las instalaciones del prefabricador, para verificar tanto su capacidad portante, como su flecha (deformabilidad). (figura 20)
- Realización de una prueba de carga “in situ” del voladizo actual del tablero para verificar que es capaz de resistir las importantes cargas concentradas transmitidas por las prelosas. (figura 21)

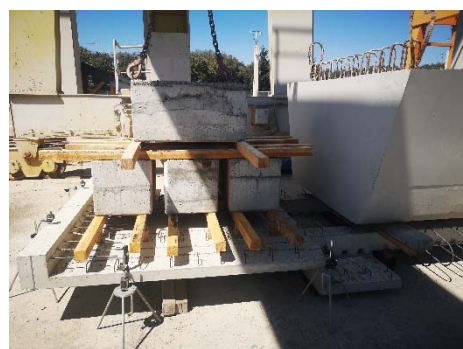
**Figura 20. Prueba de carga prelosa**

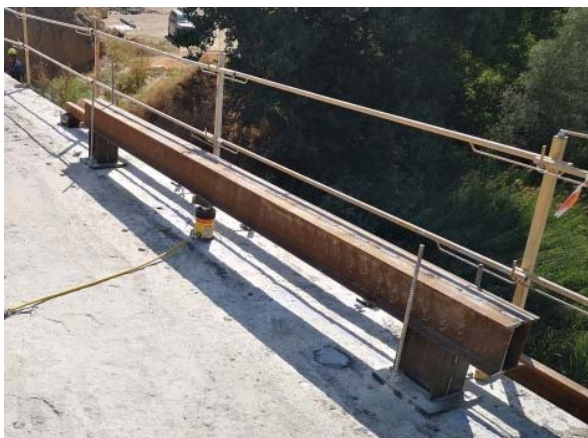
**Figura 21. Prueba de carga voladizo**

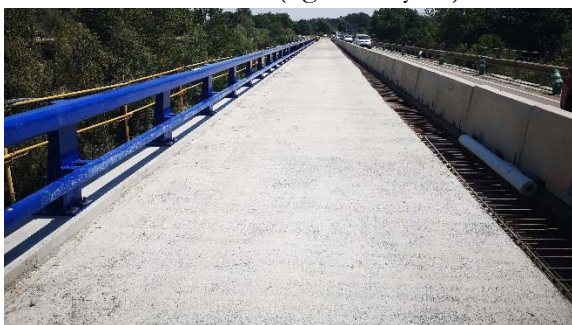
**Figura 22. Detalle de semilosa construida, con el sistema de contención implantado**

se ha correspondido con la imposibilidad de plantear un solape en recto de las armaduras transversales, debido a las limitaciones geométricas existentes, lo cual finalmente se resolvió recurriendo a solape en lazo de la armadura transversal. (figura 22 y 23)

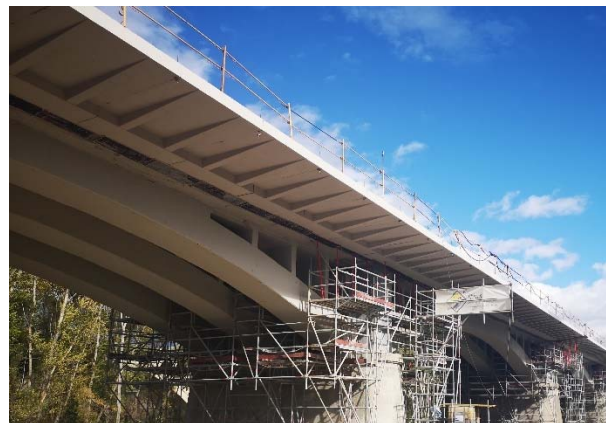
inicial del tablero disponía dos juntas en cada pila ubicadas entre el primer montante sobre el arco y el alzado principal de la pila. La falta de estanqueidad de las juntas existente es la causa directa por la cual estos montantes han sufrido importantes problemas de durabilidad que han obligado a actuar en la reparación y refuerzo de los mismos.

**Figura 24. Vista inferior del nuevo tablero.**

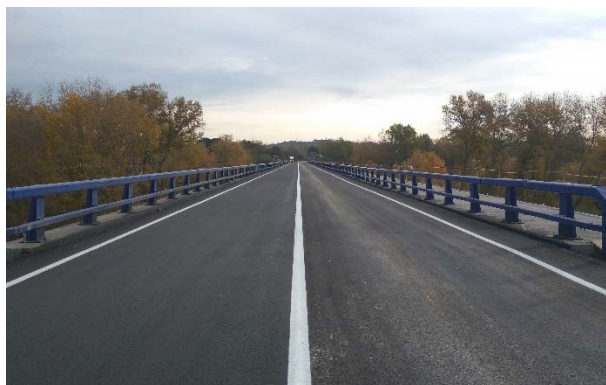
Figura 26. Vista general de plataforma.

Una vez ejecutada la losa, se acometerán los trabajos de instalación de imbornales, impermeabilización de plataforma mediante un bitumen epoxi, aglomerado e instalación de aparatos de juntas de dilatación, para a continuación restablecer la señalización horizontal y vertical de la estructura, dando por finalizados los trabajos de acondicionamiento y mejora de la infraestructura. (figura 26)
