# Proceso constructivo y medios auxiliares del puente sobre el río Virilla en San José, Costa Rica

*Erection process and auxiliary works on the viaduct over Virilla river in San José, Costa Rica*

## RESUMEN

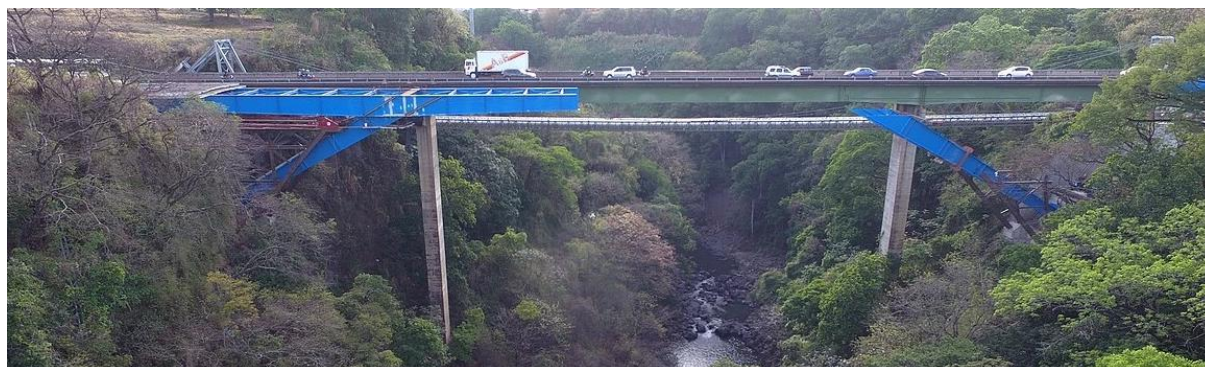
Figura 8. Vista lateral del puente sobre el río Virilla tras la vinculación del tablero del lado San Antonio a la pila P2 y con la pila P1 abatida en su posición definitiva (vista norte-sur: el estribo E2 está a la izquierda)

Sin embargo, dada la elevada altura del estribo E1, finalmente se decidió mantener la estructura auxiliar en el lado Santa Ana y no transferir la carga del patín delantero de este lado a la pila P1 hasta haber colocado y soldado la dovela de cierre. Ello permitió no necesitar un punto fijo longitudinal provisional en el estribo E1, reduciendo el coste de la solución y la complejidad de las operaciones previstas. La transferencia de carga del patín delantero del lado Santa Ana a la pila P1 se realizó una vez la estructura metálica tuvo continuidad, lo que permitía trabajar a la estructura aporticada según su concepción definitiva (en la Figura 7 se presenta la configuración del puente inmediatamente antes de disponer la dovela de cierre del tablero, en la Figura 8 una foto durante las últimas fase del lanzamiento del tablero del lado San Antonio).

quinto nivel para la instalación de los tirantes de abatimiento (ver Figura 5, izquierda y Figura 8). Fue importante cuidar los detalles de unión a la estructura definitiva y al terreno, así como considerar adecuadamente las acciones de viento y de sismo, dominantes del diseño en esta fase.

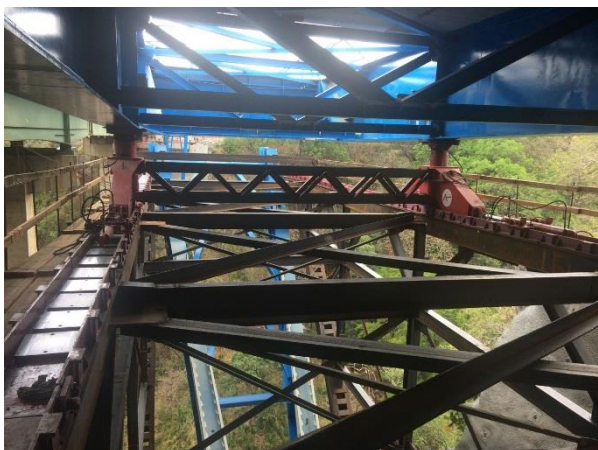
**Figura 10. Vista inferior del tablero durante las fases de lanzamiento sobre la estructura auxiliar**

La fase de comprobación de los perfiles disponibles por la obra fue relativamente compleja. La estructura auxiliar predefinida por la obra tenía una geometría bastante particular, obligada por la propia geometría de las laderas del valle del río, por la necesidad de crear dos superficies que permitieran albergar los carriles de lanzamiento del tablero, y por la necesidad de permitir el paso de la pila en la parte central en su posición definitiva (Figura 10, Figura 11).

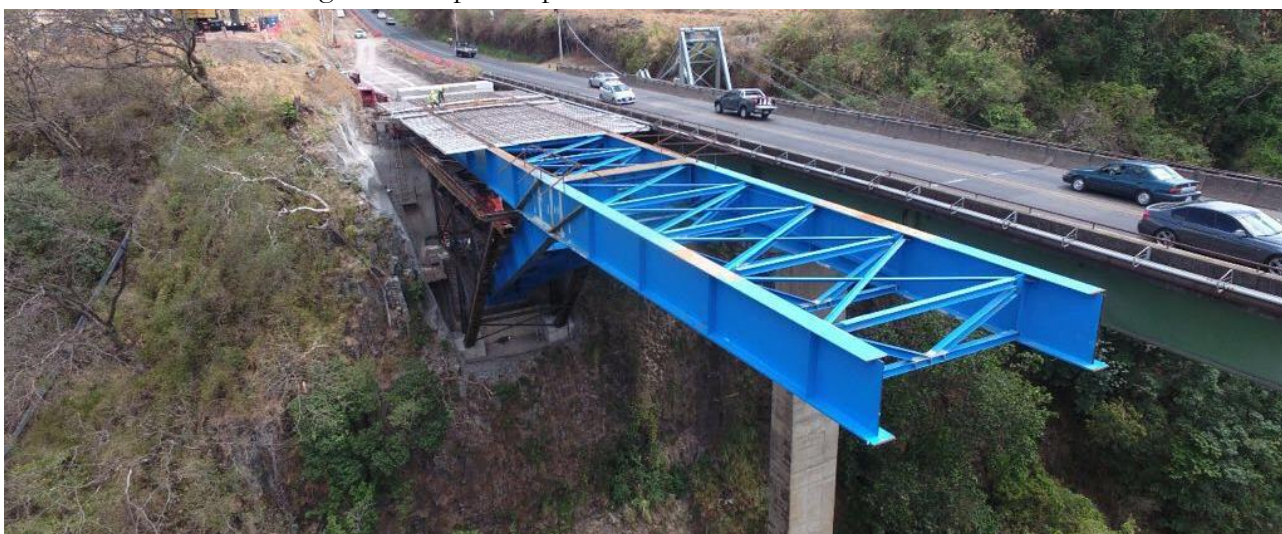
**Figura 11. Lado San Antonio durante las últimas fases del lanzamiento sobre la estructura auxiliar**
